# RECUPERO DEL MODERNO

**FUORI SCALA** | PICCOLI INTERVENTI  
PER GRANDI ARCHITETTURE

POLITECNICO DI TORINO | CORSO DI LAUREA MAGISTRALE IN  
ARCHITETTURA PER LA SOSTENIBILITA' | A.A. 2022/23

I villaggi alpinistici | PROGETTI PER CRISSOLO, IN ALTA VALLE PO

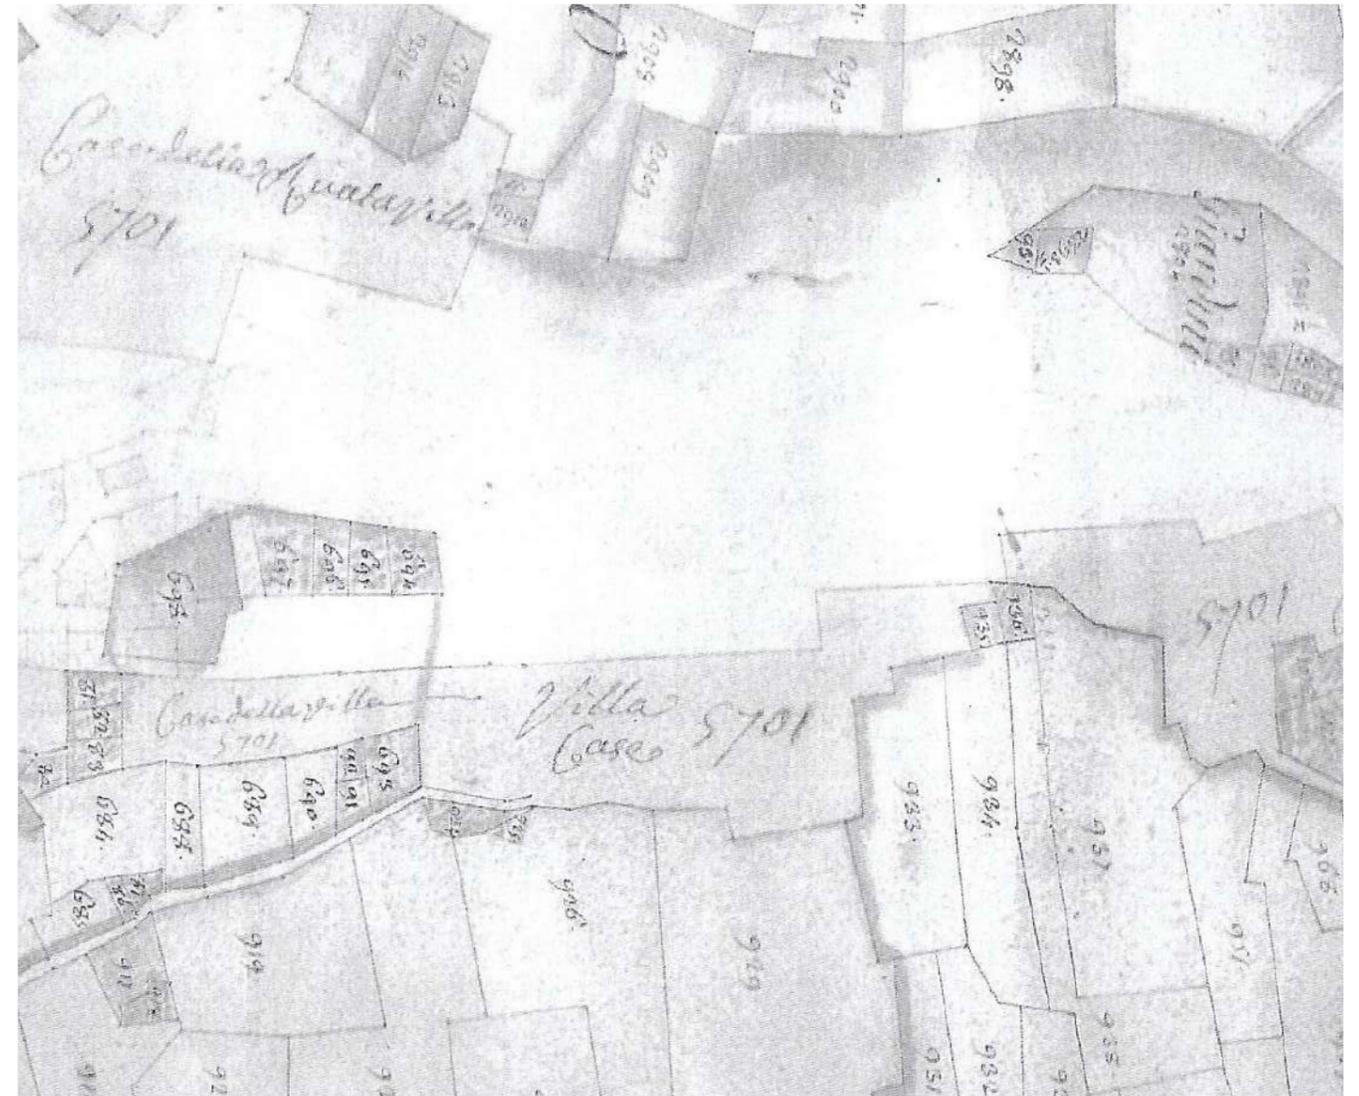
Estratto della mappa catastale di Crissolo Villa, 1774.

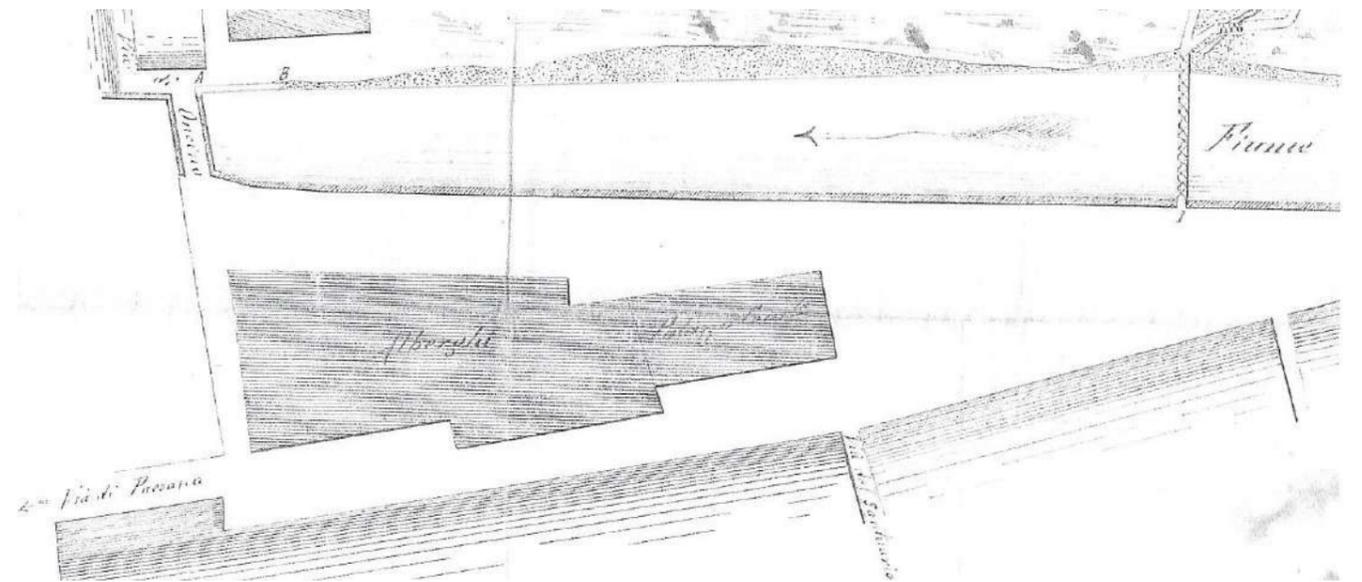
Giuseppe Moine, Progetto di riadattamento e costruzione di ripari alla sponda sinistra del Po nell'abitato di Crissolo. sezione Villa, Comun di Crissolo.

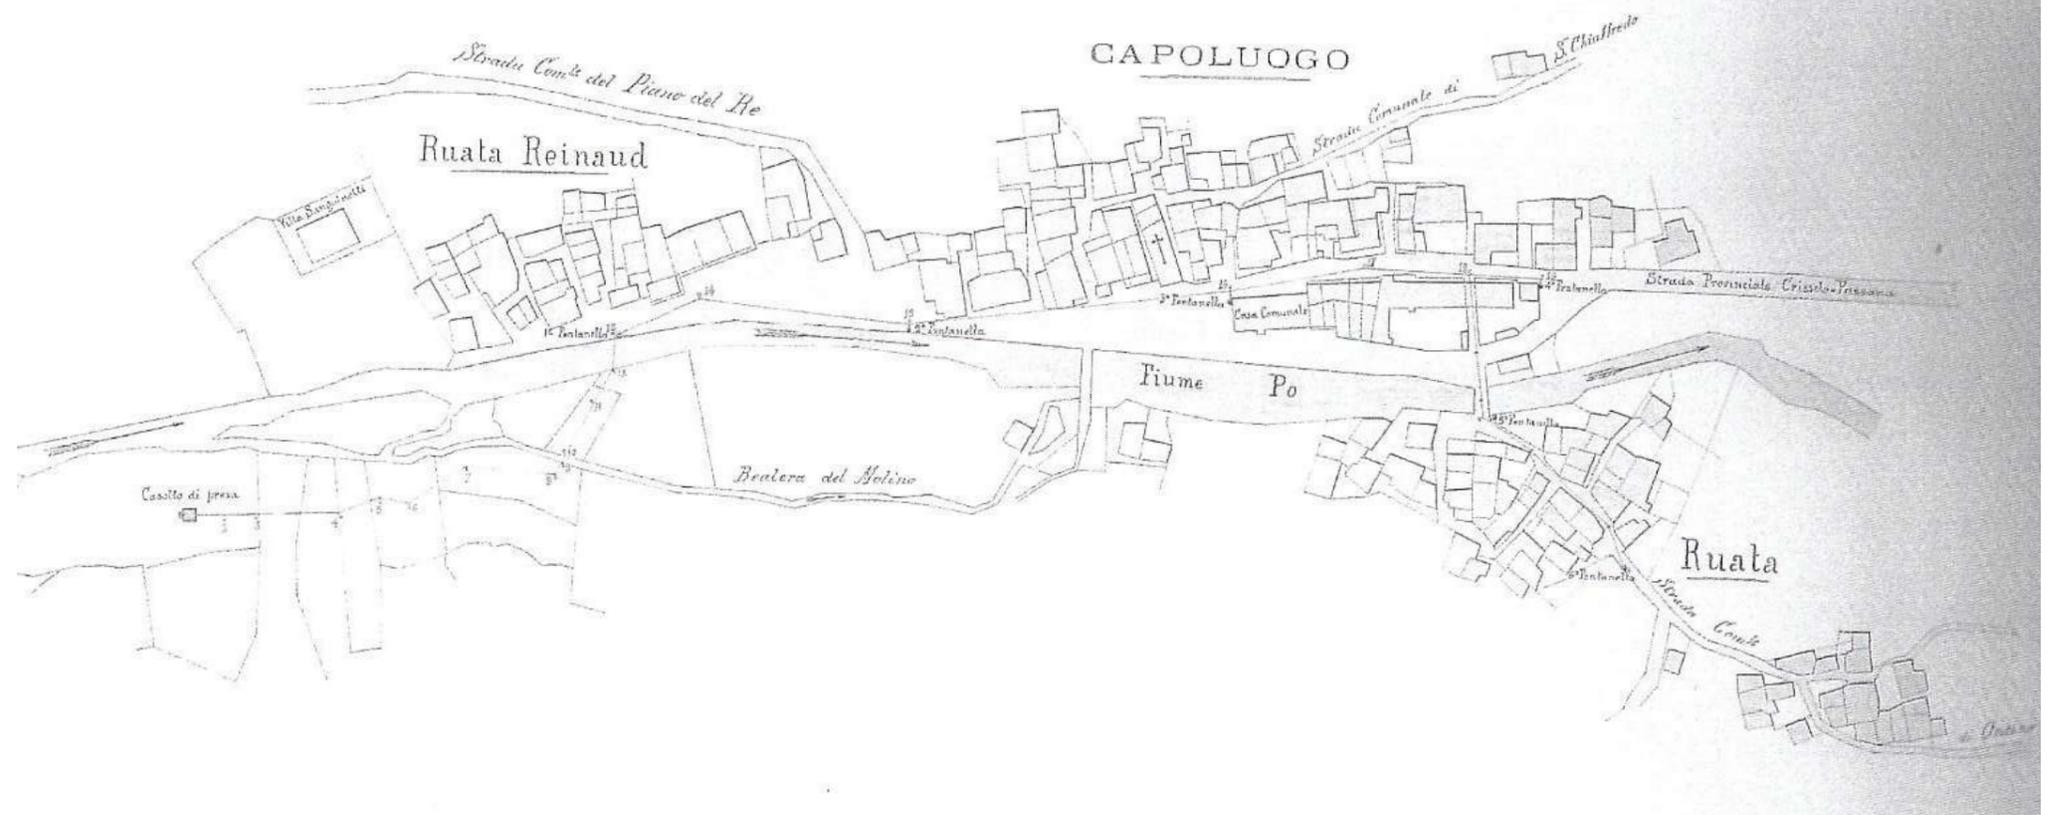
## PLANIMETRIA

Planimetria di Crissolo Villa per la realizzazione del casotto di presa e delle fontane pubbliche.

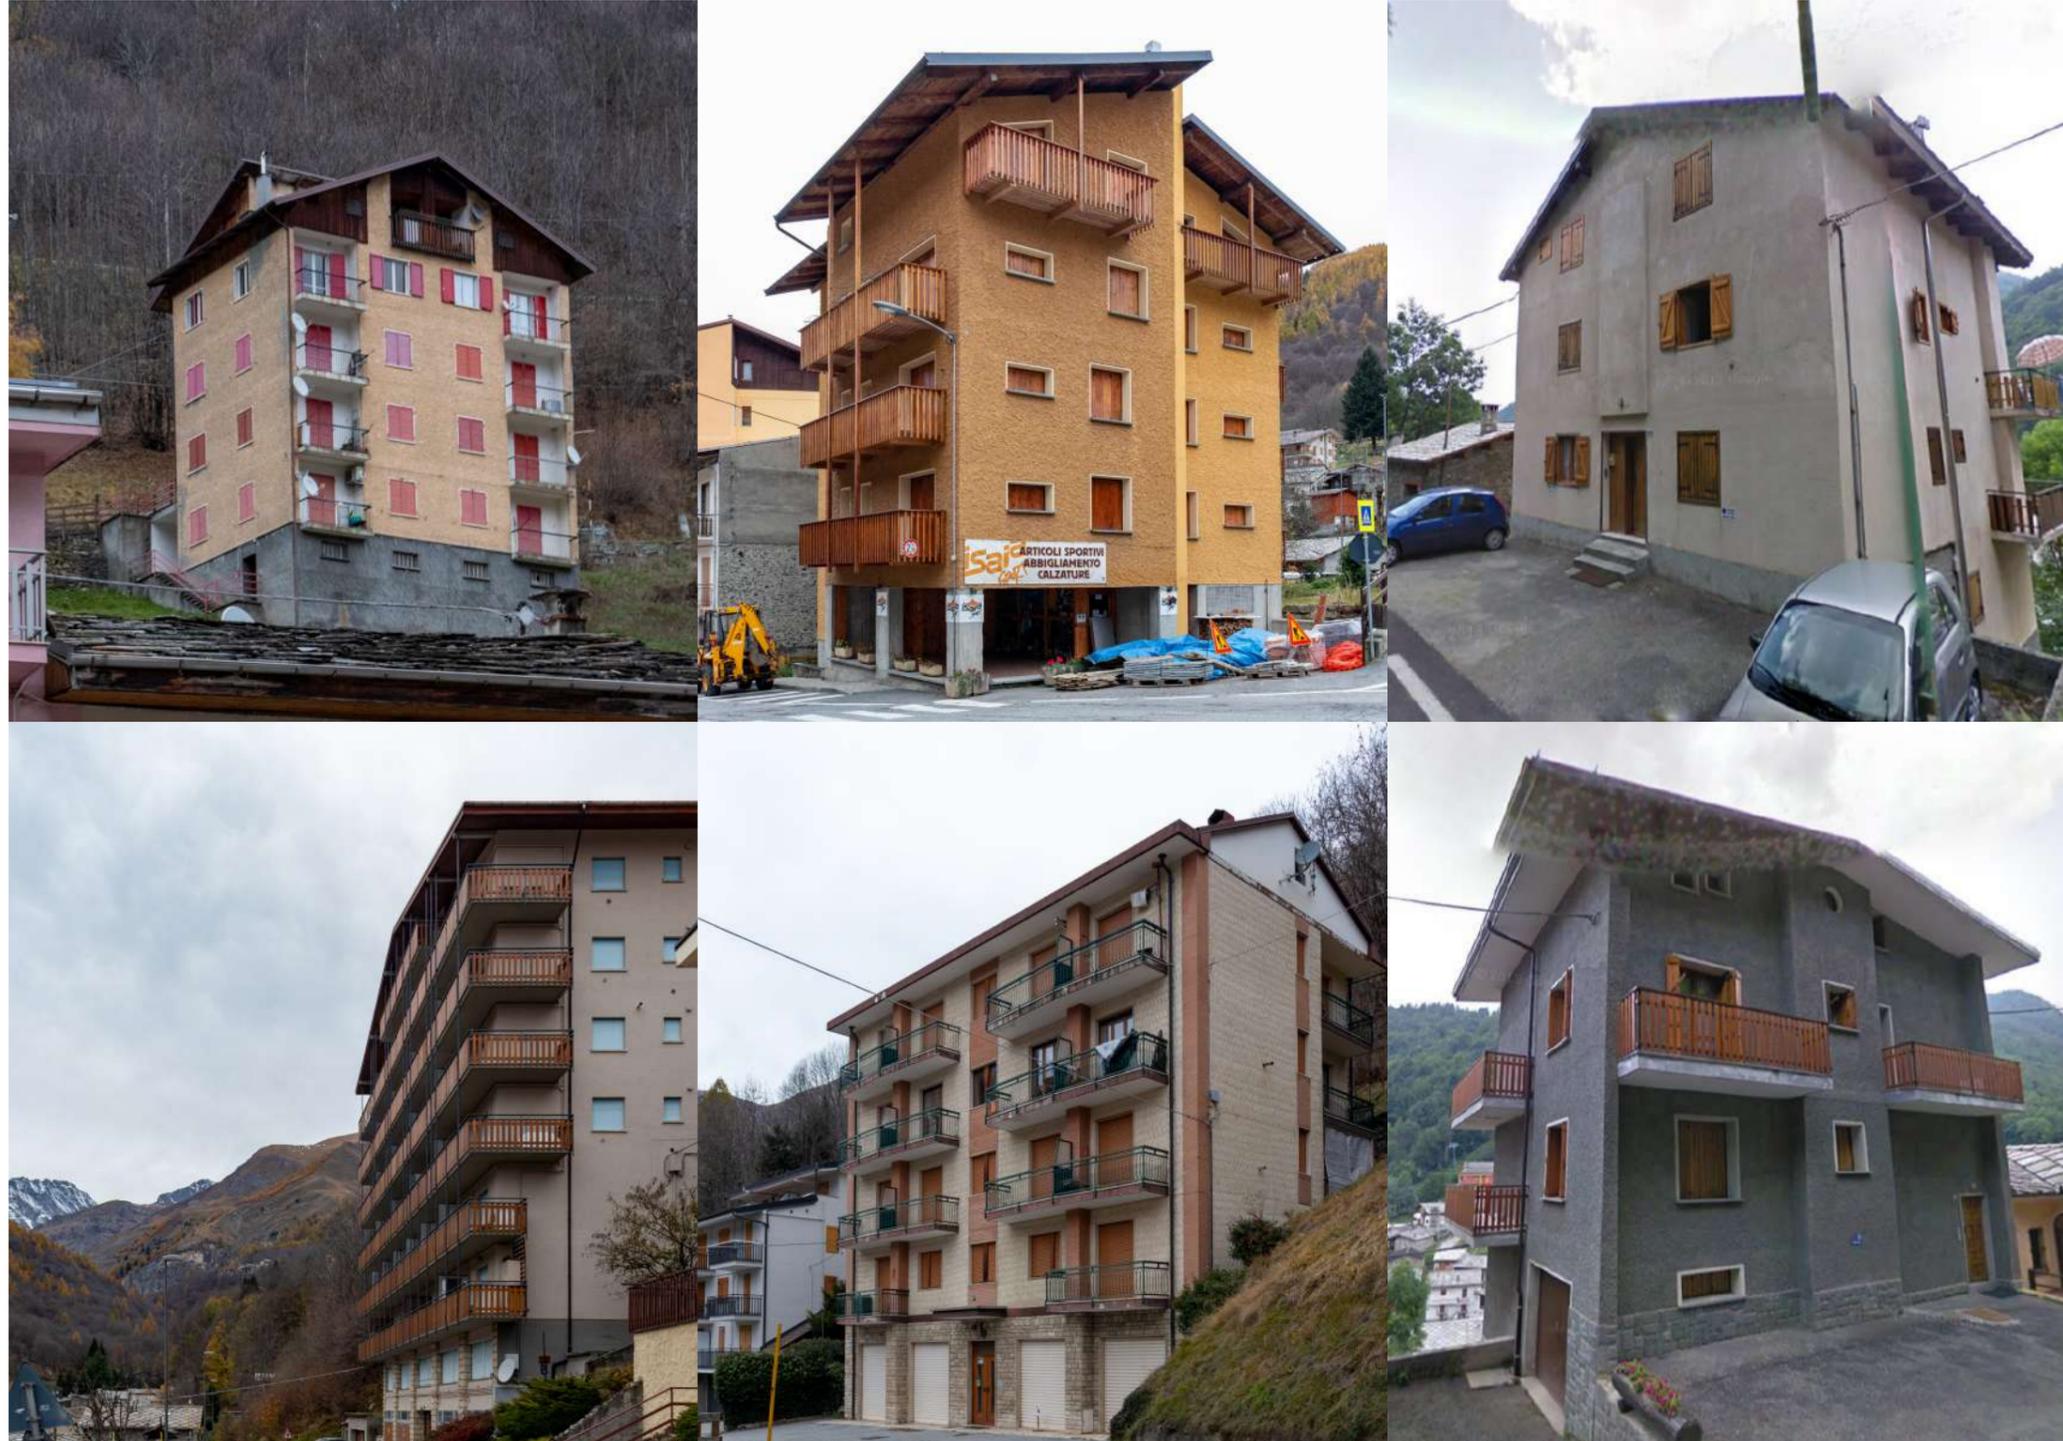
Da un punto di vista dimensionale l'edificio a torre si caratterizza per avere l'altezza notevolmente maggiore dei due lati di base.

Conseguentemente al suo sviluppo prevalentemente verticale l'edificio a torre risulta particolarmente imponente.

Nel contesto alpino di Crissolo questi edifici entrano in contrasto con il contesto risultando 'fuori scala'; i complessi che si trovano a monte del comune, sfruttando il dislivello su cui sorgono, sono impattanti visivamente specialmente dal centro del paese.

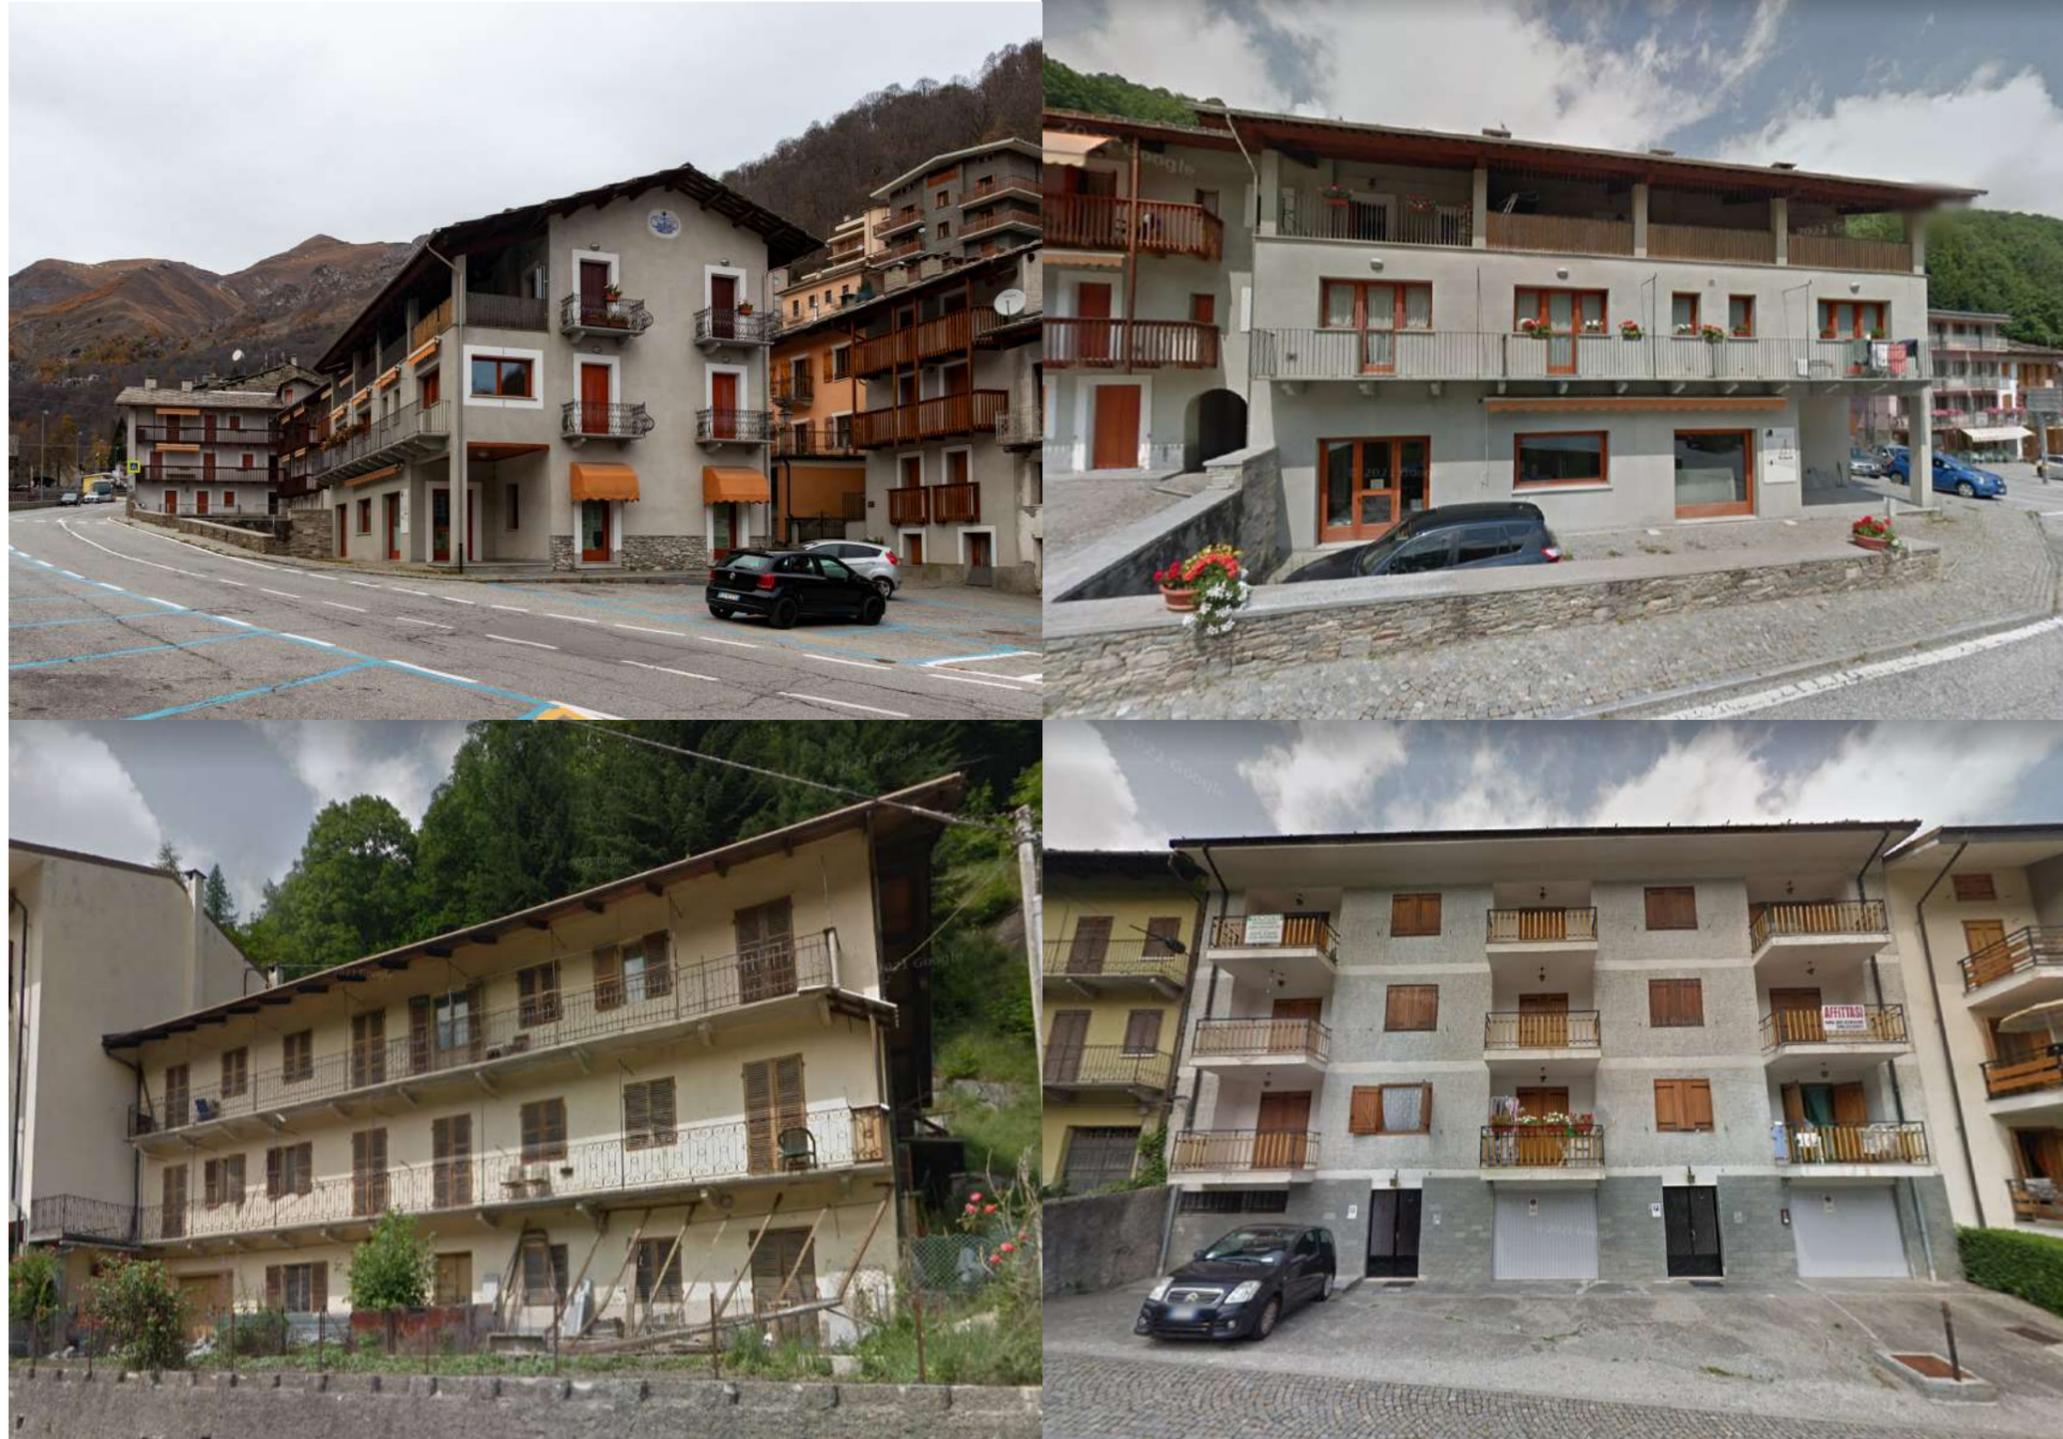
Da un punto di vista dimensionale l'edificio in linea si sviluppa lungo il suo asse orizzontale presentando una lunghezza totale maggiore dell'altezza.

L'edificio in linea è quello maggiormente presente sul territorio alpino di Crissolo ( per la categoria degli edifici moderni, cioè quei complessi costruiti negli anni '60 - '70 ).

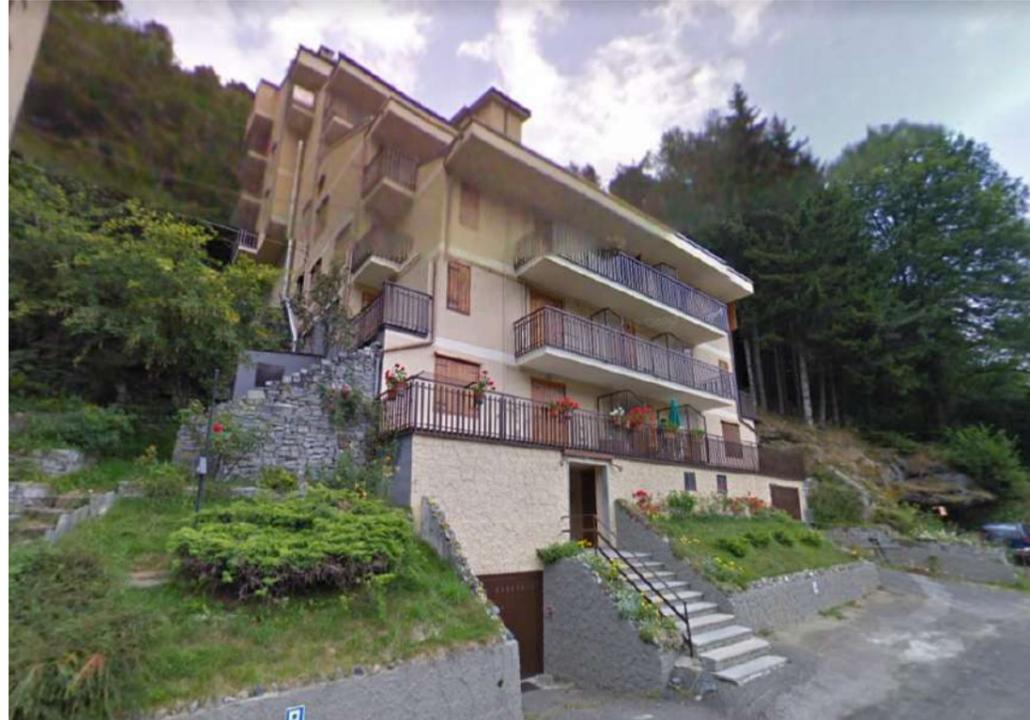
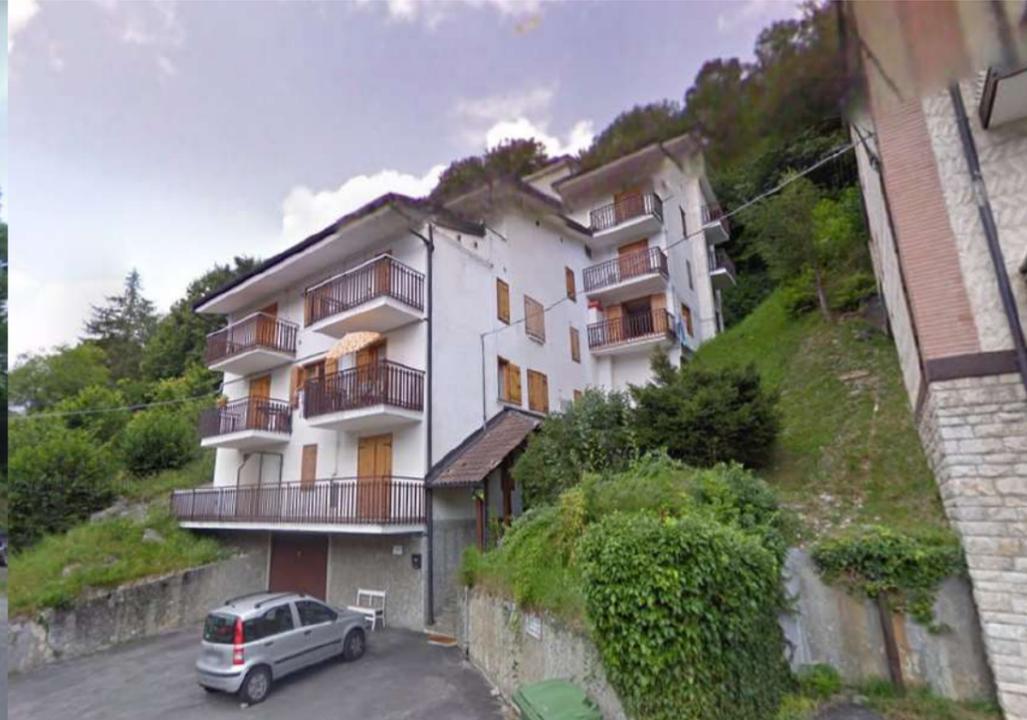
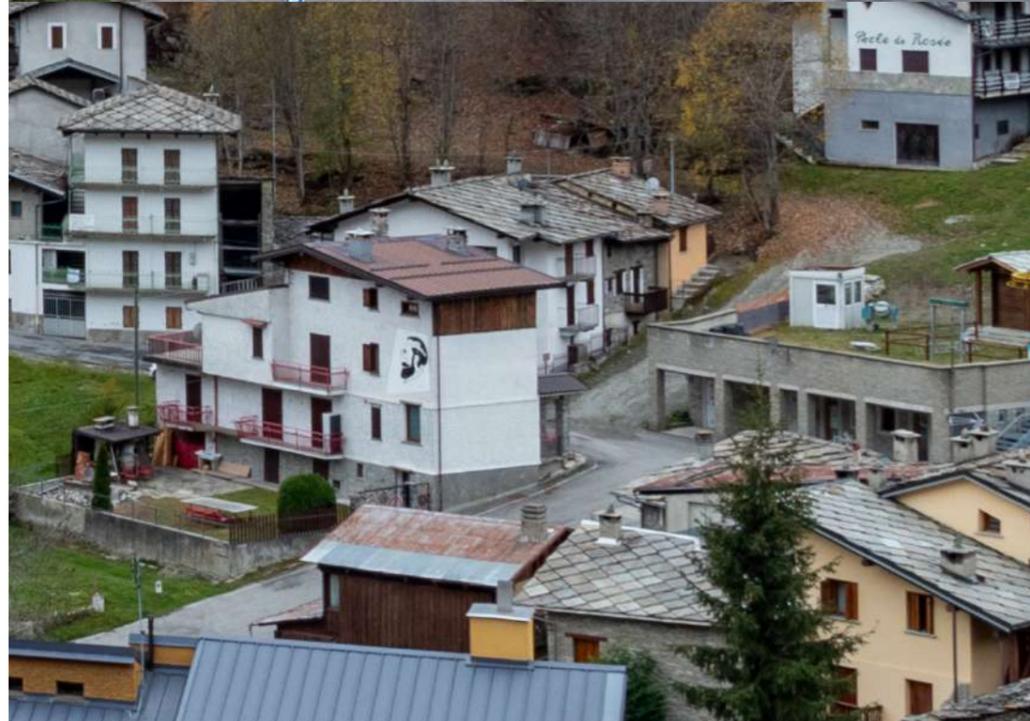
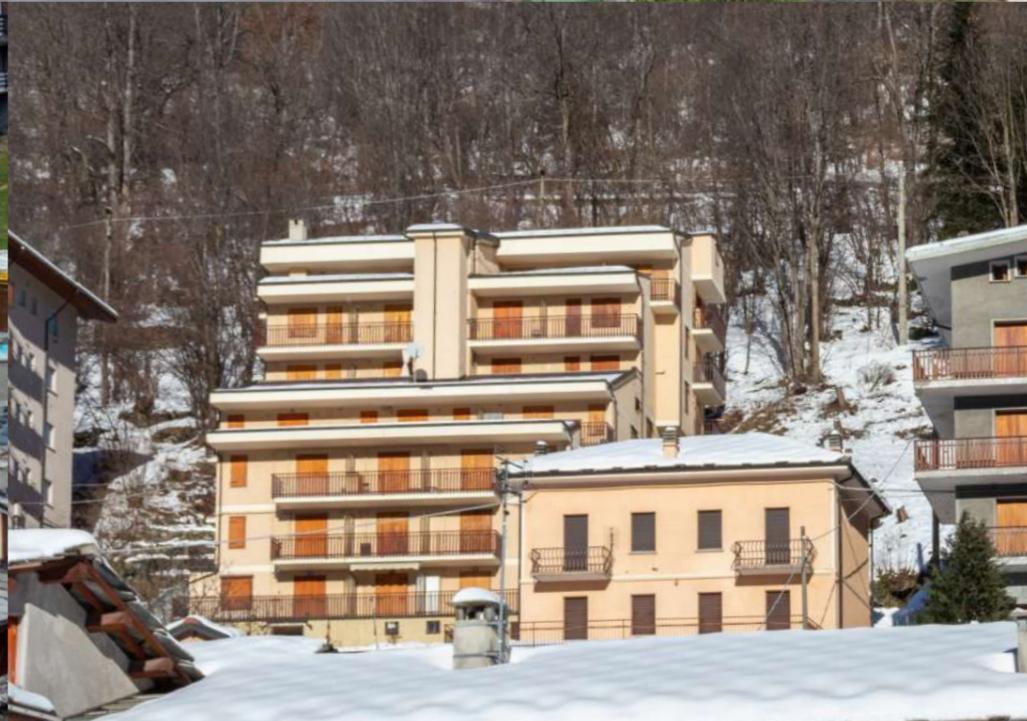
L'edificio a gradoni è una tipologia edilizia avente la facciata di ciascun piano o gruppo di piani "arretrata" rispetto a quella del piano o del gruppo di piani inferiori, così da costituire un "gradone".

Rispetto alle altre tipologie edilizie sono in minor numero.

Gli edifici a gradoni presenti a Crissolo sono imponenti e risultano anche essi ( come l'edificio a torre ) leggermente 'fuori scala' per il contesto alpino.

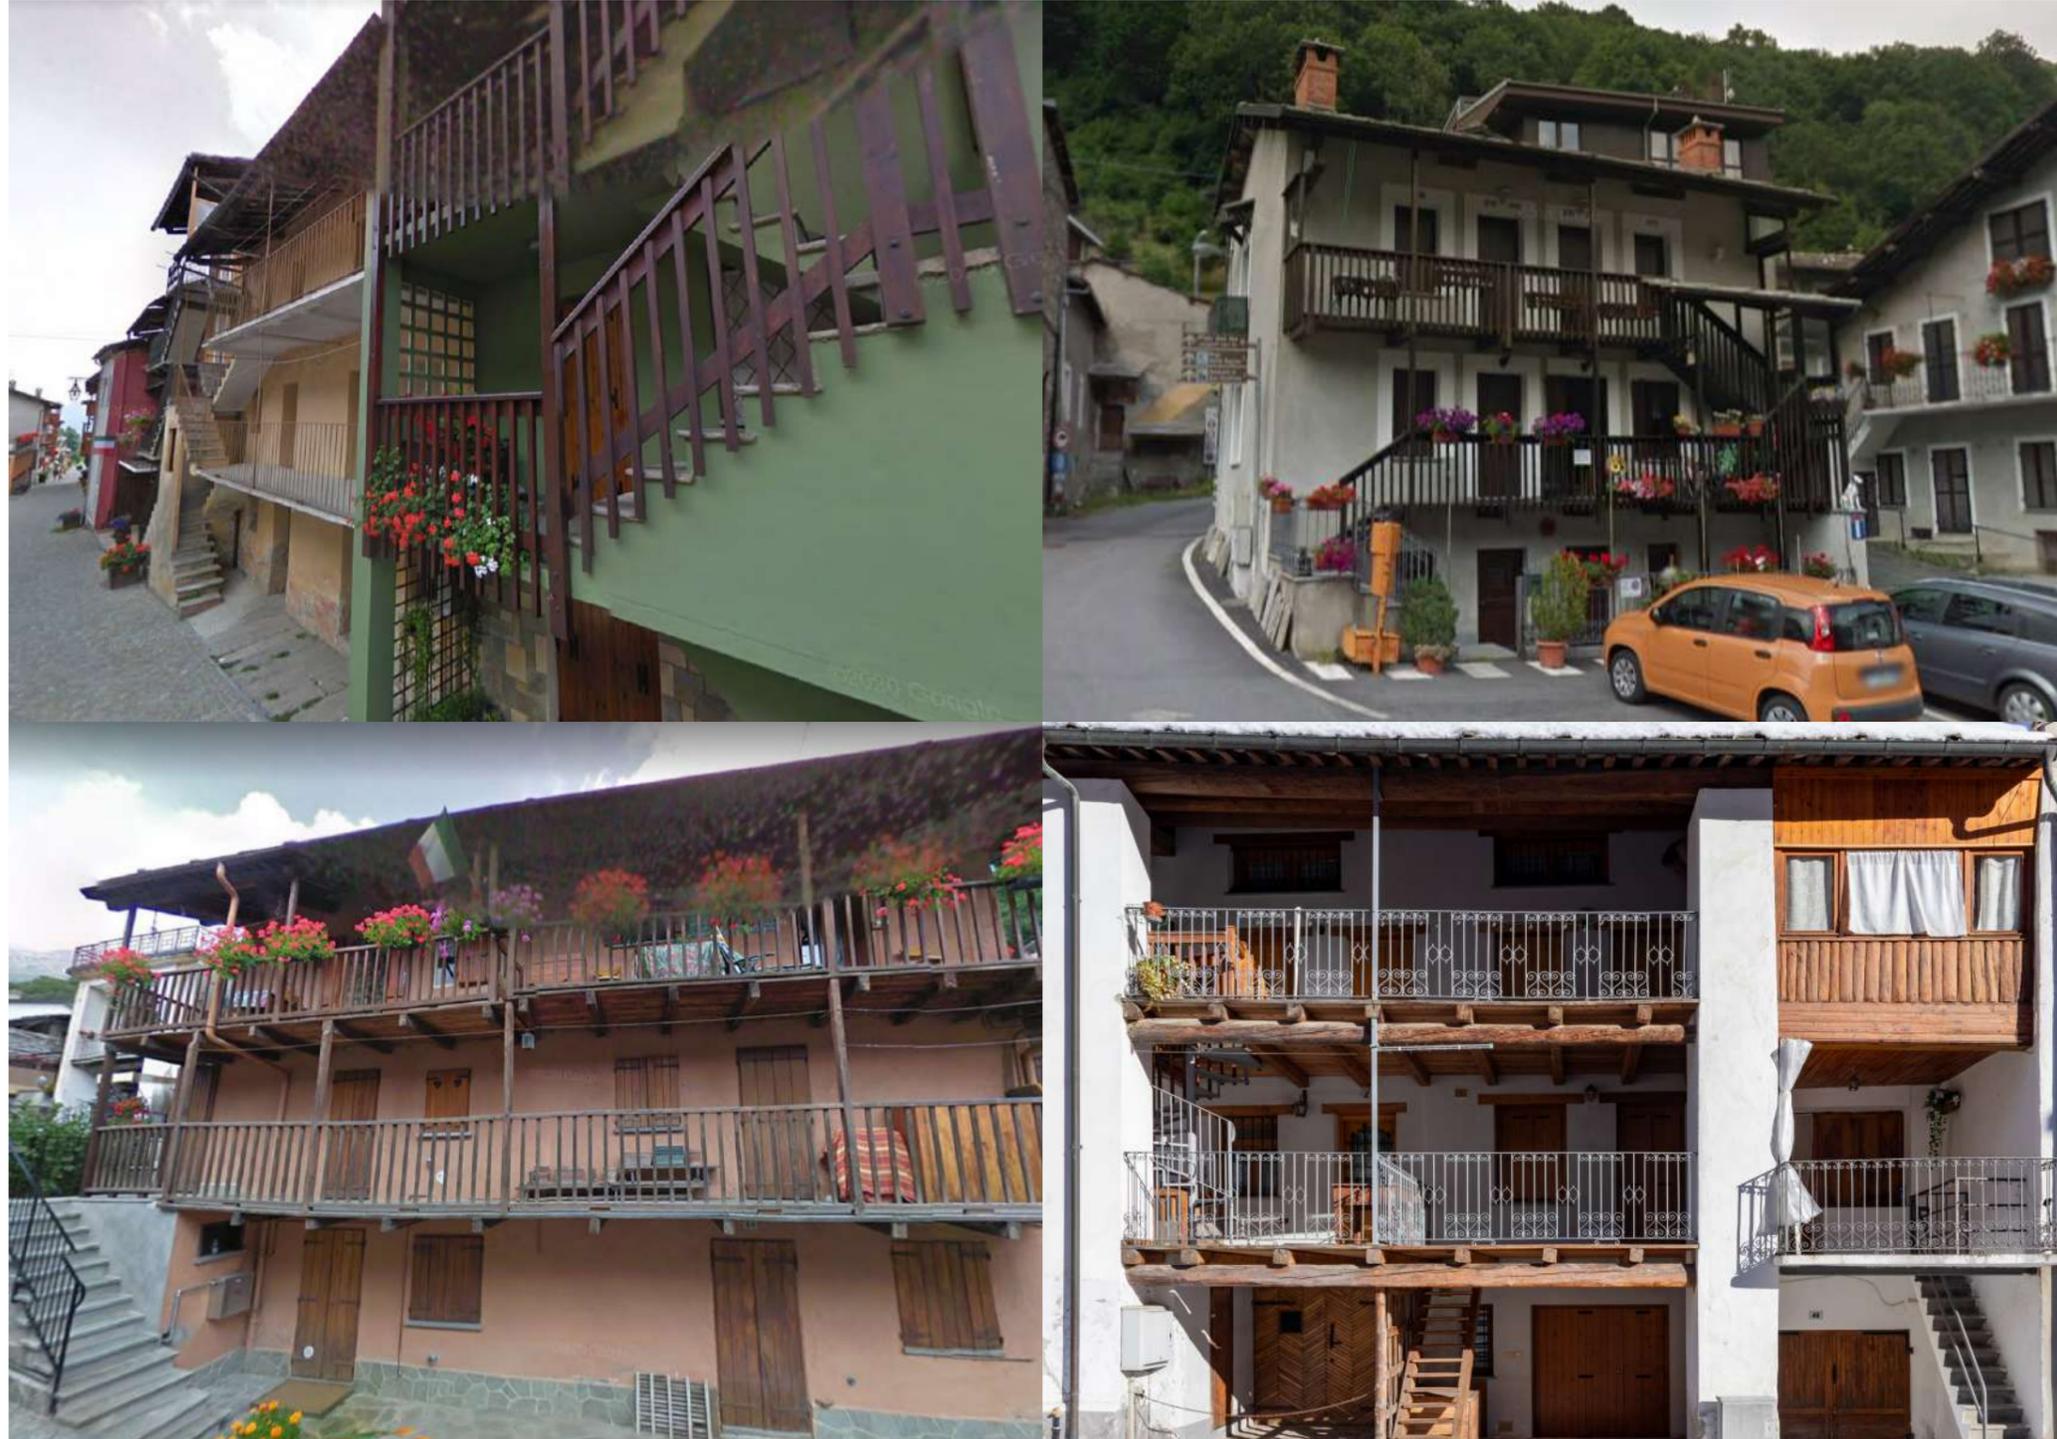
Gli edifici a ballatoio sono residenze di tipo plurifamiliare. In esse la distribuzione degli alloggi avviene da un percorso orizzontale esterno all'organismo abitativo (ballatoio) che si dirama dai nodi di collegamento con i percorsi verticali.

Questo tipo di edificio come il precedente è più raro a Crissolo ma comunque presente.

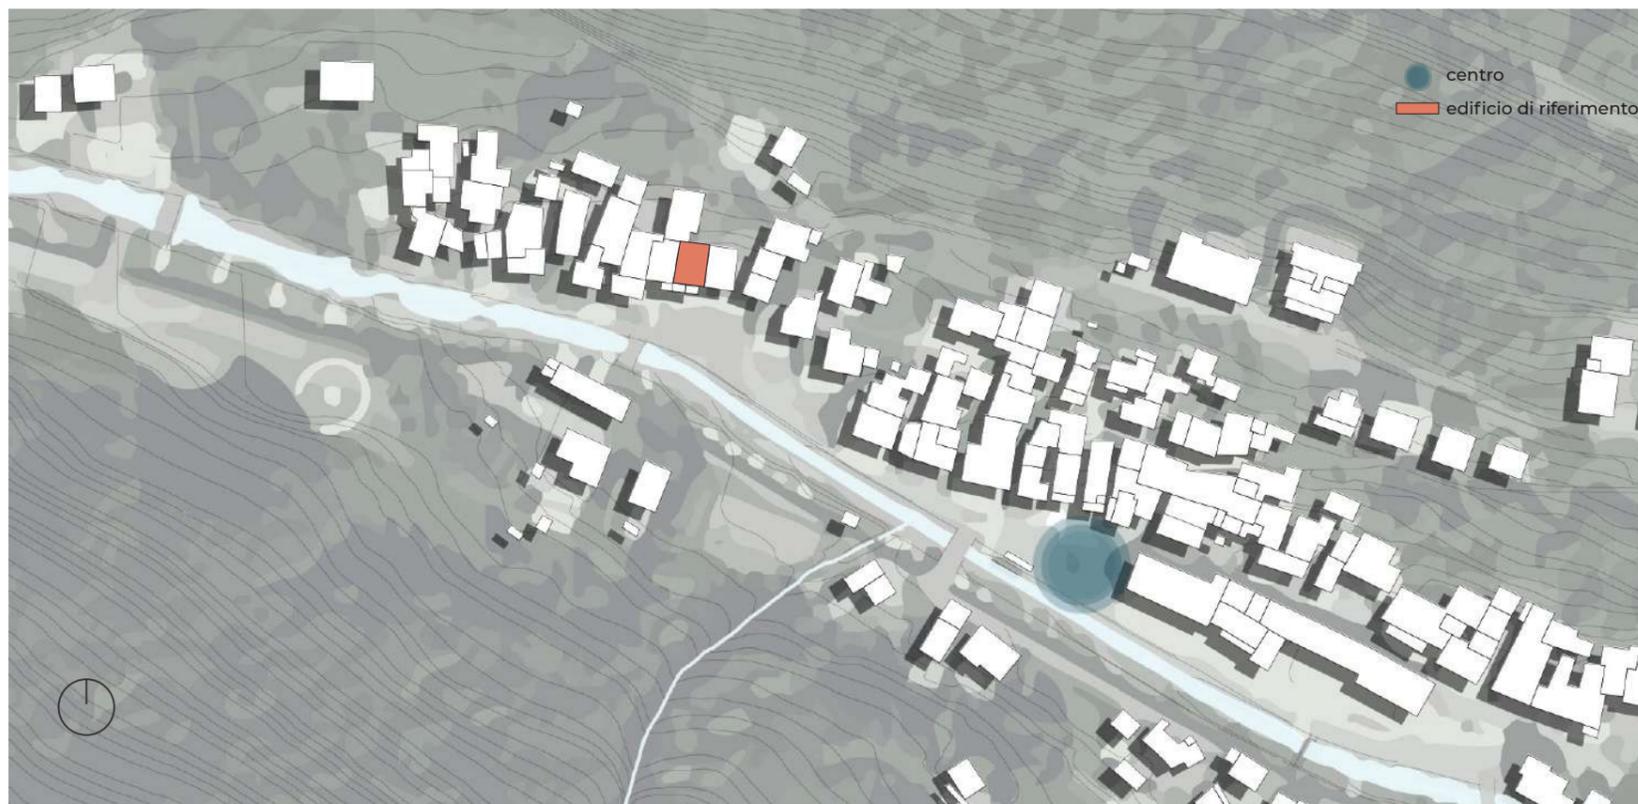
numerazione	2
localizzazione	via Pian del Re
orientamento	sud

L'edificio è situato nella via principale di Crissolo e presenta 4 piani fuori terra. Il rivestimento esterno è caratterizzato da una zoccolatura in pietra, un intonaco liscio chiaro, infissi e schermature in legno e parapetti in ferro. La copertura si presenta a doppia falda con struttura in legno e rivestimento in losa.

livello di degrado	<div style="width: 20%; background-color: #e67e22;"></div>
intervento necessario	<div style="width: 40%; background-color: #e67e22;"></div>
difficoltà intervento	<div style="width: 10%; background-color: #e67e22;"></div>

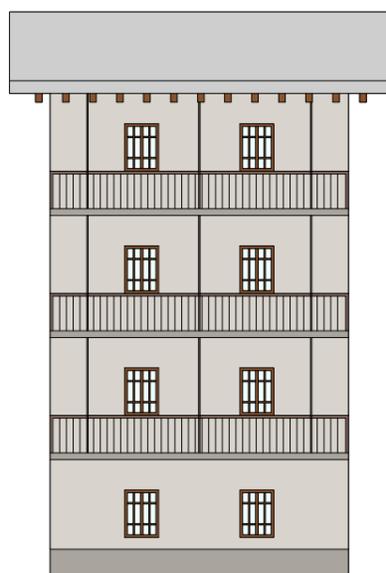
rivestimento esterno	intonaco / pietra
copertura	losa
infissi	legno
schermatura	legno
parapetti	ferro
scale esterne	-

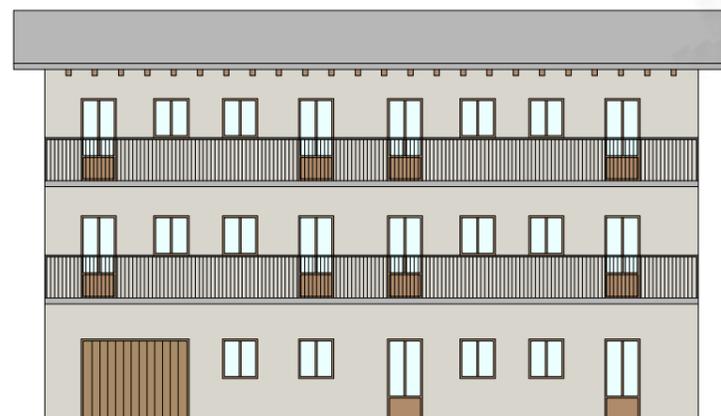
L'edificio si trova all'entrata del comune ed è il primo fabbricato di una serie di edifici in linea.  
 Il blocco è molto semplice con un intonaco color sabbia esterno e ringhiere in ferro.  
 L'aspetto non è ottimale e non in linea con gli standard di un comune alpino.

livello di degrado	<div style="width: 10%; background-color: red;"></div>
intervento necessario	<div style="width: 10%; background-color: red;"></div>
difficoltà intervento	<div style="width: 10%; background-color: red;"></div>

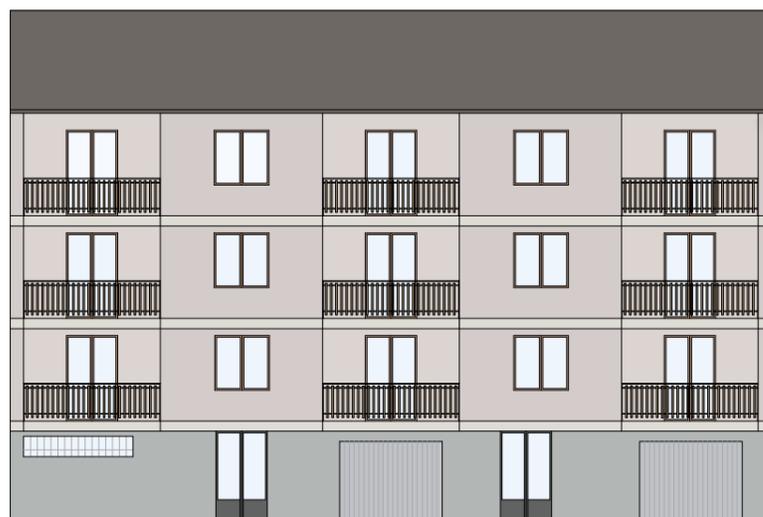
L'edificio è situato all'ingresso del comune di Crissolo e si sviluppa su 4 piani fuori terra. Il fabbricato presenta al piano terra un rivestimento in pietra mentre i piani superiori sono caratterizzati da un intonaco "graffiato" grigio. Gli infissi e le schermature sono in legno, i parapetti in legno e ferro e una copertura in lamiera.

livello di degrado	<div style="width: 20%; background-color: #e67e22;"></div>
intervento necessario	<div style="width: 40%; background-color: #e67e22;"></div>
difficoltà intervento	<div style="width: 20%; background-color: #e67e22;"></div>

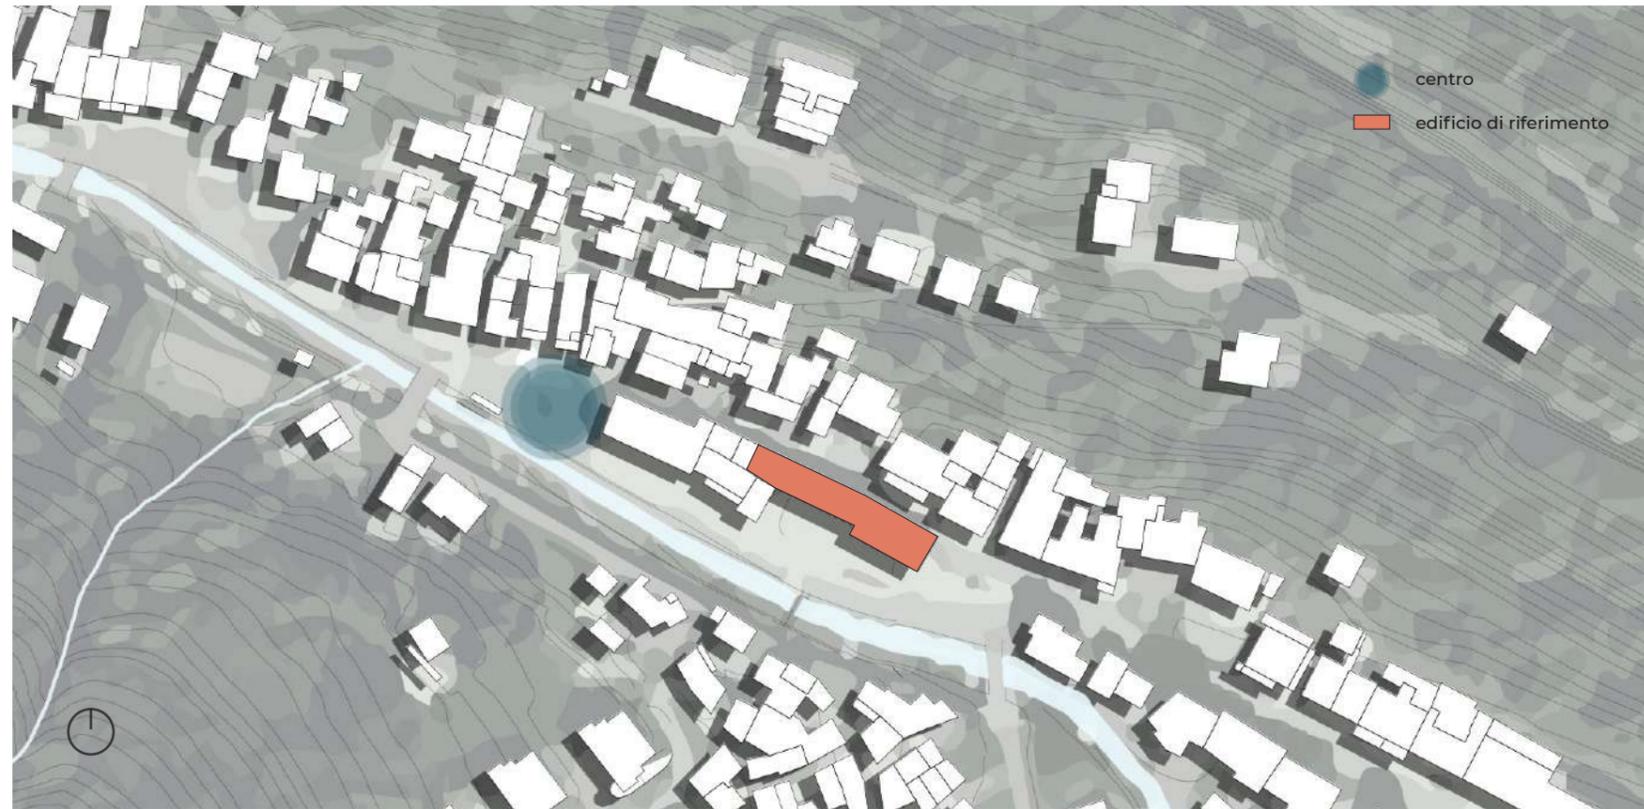
numerazione	5
localizzazione	strada provinciale 234
orientamento	sud-ovest

L'edificio si sviluppa su 3 piani fuori terra ed è situato in una delle vie principali di Crissolo. L'attacco a terra è caratterizzato da una zoccolatura in pietra, i restanti piani presentano un intonaco liscio grigio e cornici bianche che inquadrano le aperture. Il fabbricato presenta inoltre infissi, schermature e parapetti in legno e copertura a doppia falda con struttura in legno e rivestimento in losa.

rivestimento esterno	intonaco / pietra
copertura	losa
infissi	legno
schermatura	legno
parapetti	legno
scale esterne	-

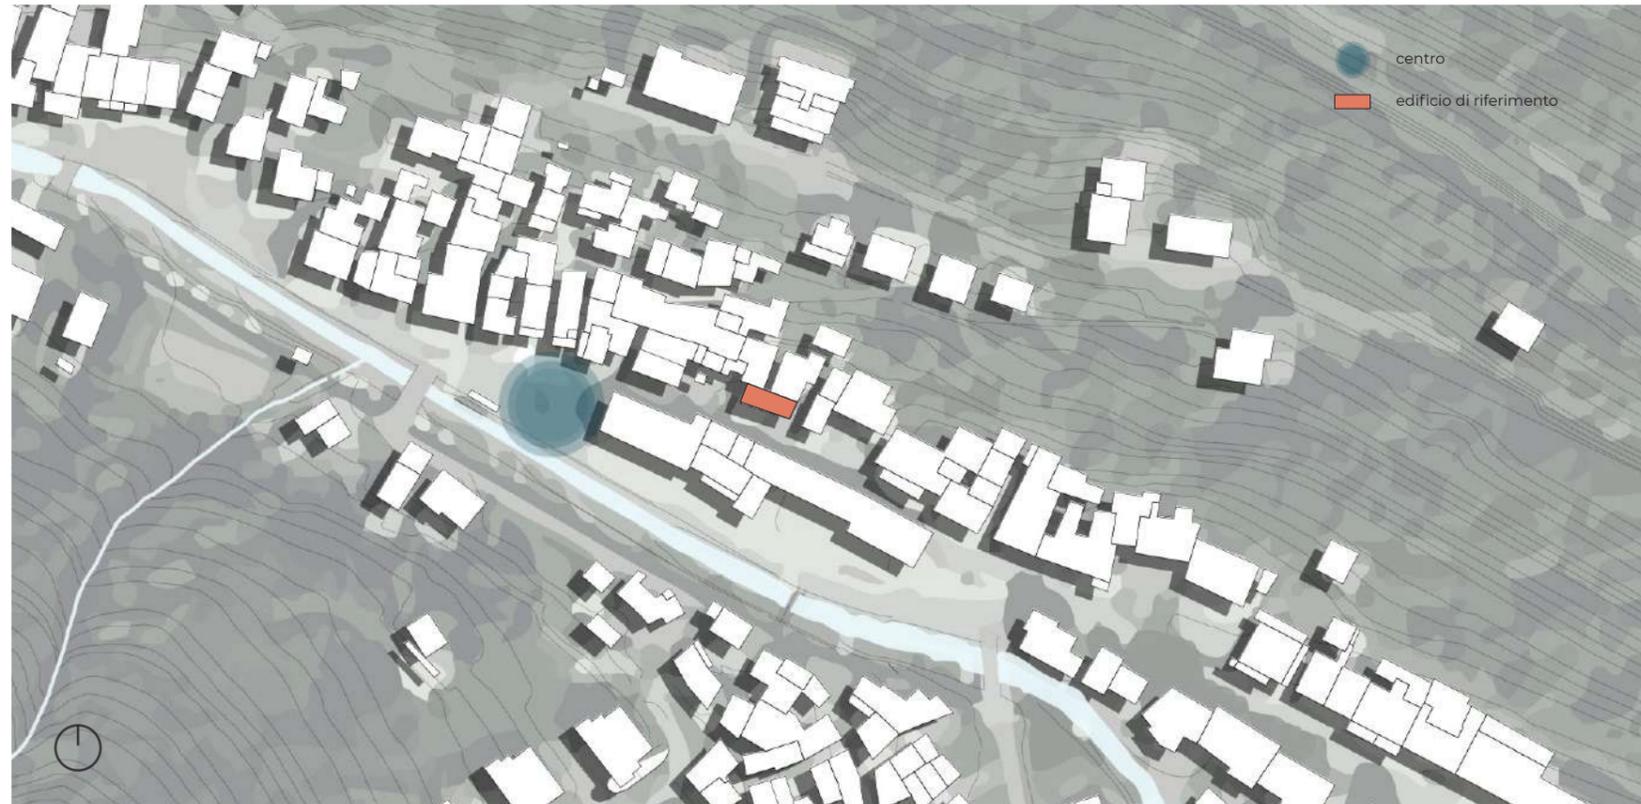
numerazione	6
localizzazione	corso Umberto I
orientamento	sud-ovest

L'edificio si sviluppa su 3 piani fuori terra ed è situato in una delle vie principali di Crissolo. Il fabbricato è caratterizzato da un intonaco liscio aranciato, scale in pietra e infissi, schermature e parapetti in legno. La copertura si presenta a doppia falda con struttura in legno e rivestimento in losa.

livello di degrado	<div style="width: 25%; background-color: #e67e22;"></div>
intervento necessario	<div style="width: 50%; background-color: #e67e22;"></div>
difficoltà intervento	<div style="width: 25%; background-color: #e67e22;"></div>

rivestimento esterno	intonaco / pietra
copertura	losa
infissi	legno
schermatura	legno
parapetto	legno
scale esterne	pietra
