# RECUPERO DEL MODERNO

**FUORI SCALA** | PICCOLI INTERVENTI  
PER GRANDI ARCHITETTURE

POLITECNICO DI TORINO | CORSO DI LAUREA MAGISTRALE IN  
ARCHITETTURA PER LA SOSTENIBILITA' | A.A. 2022/23

I villaggi alpinistici | PROGETTI PER CRISSOLO, IN ALTA VALLE PO

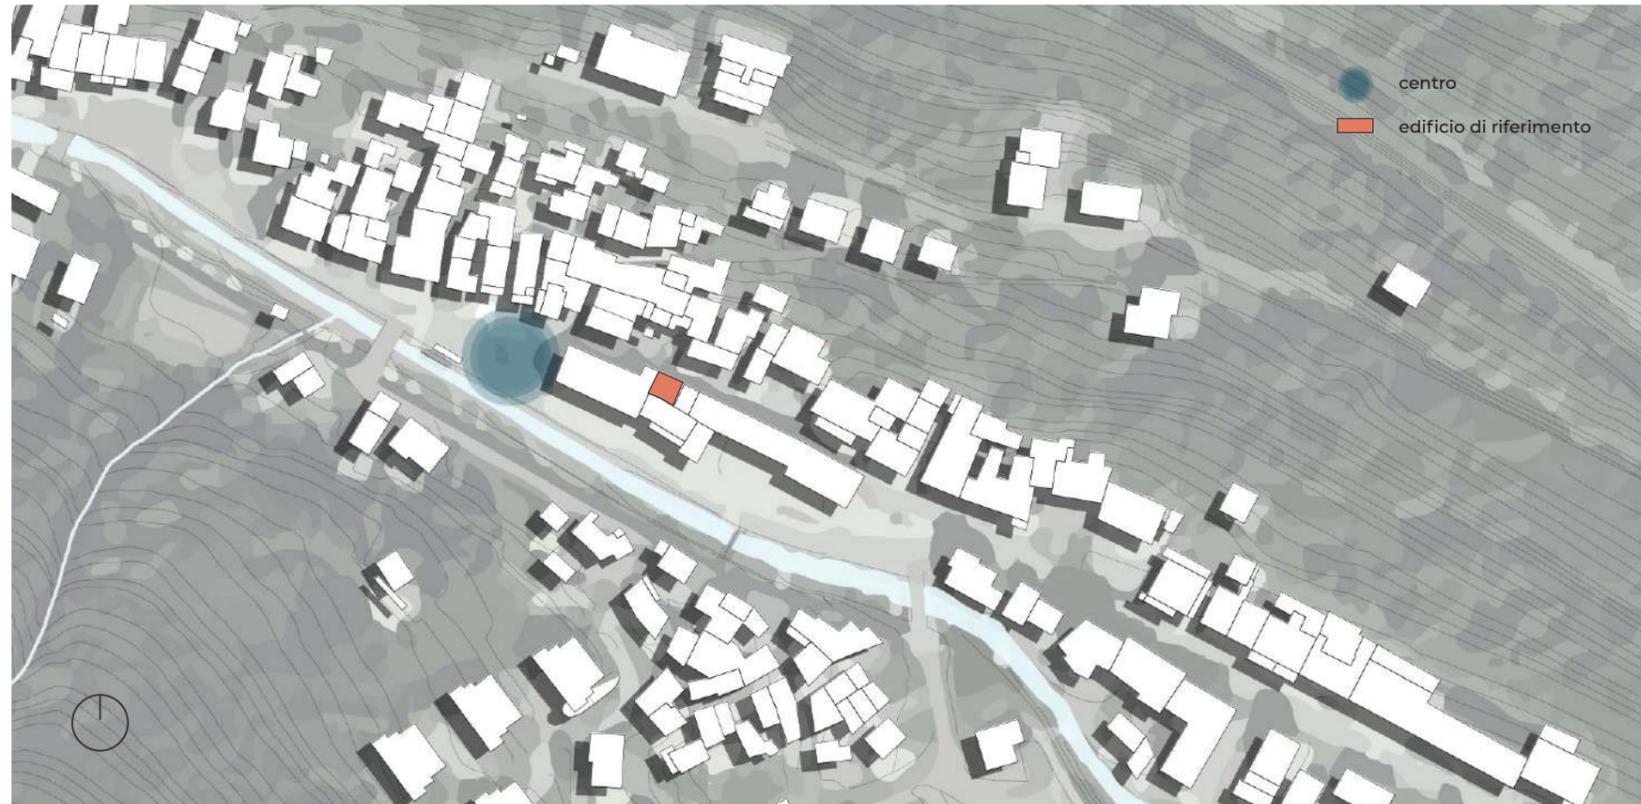
numerazione	7
localizzazione	corso Umberto I
orientamento	sud - ovest

livello di degrado	<div style="width: 75%; background-color: #e67e22;"></div>
intervento necessario	<div style="width: 85%; background-color: #e67e22;"></div>
difficoltà intervento	<div style="width: 60%; background-color: #e67e22;"></div>

rivestimento esterno	intonaco
copertura	losa
infissi	legno
schermatura	legno
parapetti	legno
scale esterne	calcestruzzo / ferro

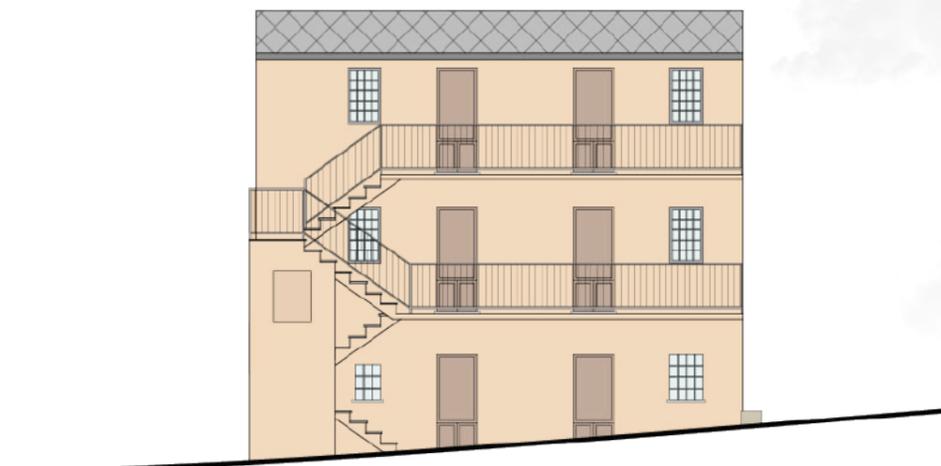
L'edificio si trova nella parte centrale del comune, in pieno centro storico e si sviluppa su 3 piani fuori terra. L'esterno presenta un intonaco liscio ocra, infissi, schermature in legno, parapetti in ferro e scala in pietra e cls. La copertura è caratterizzata da una struttura in legno e rivestimento in losa.

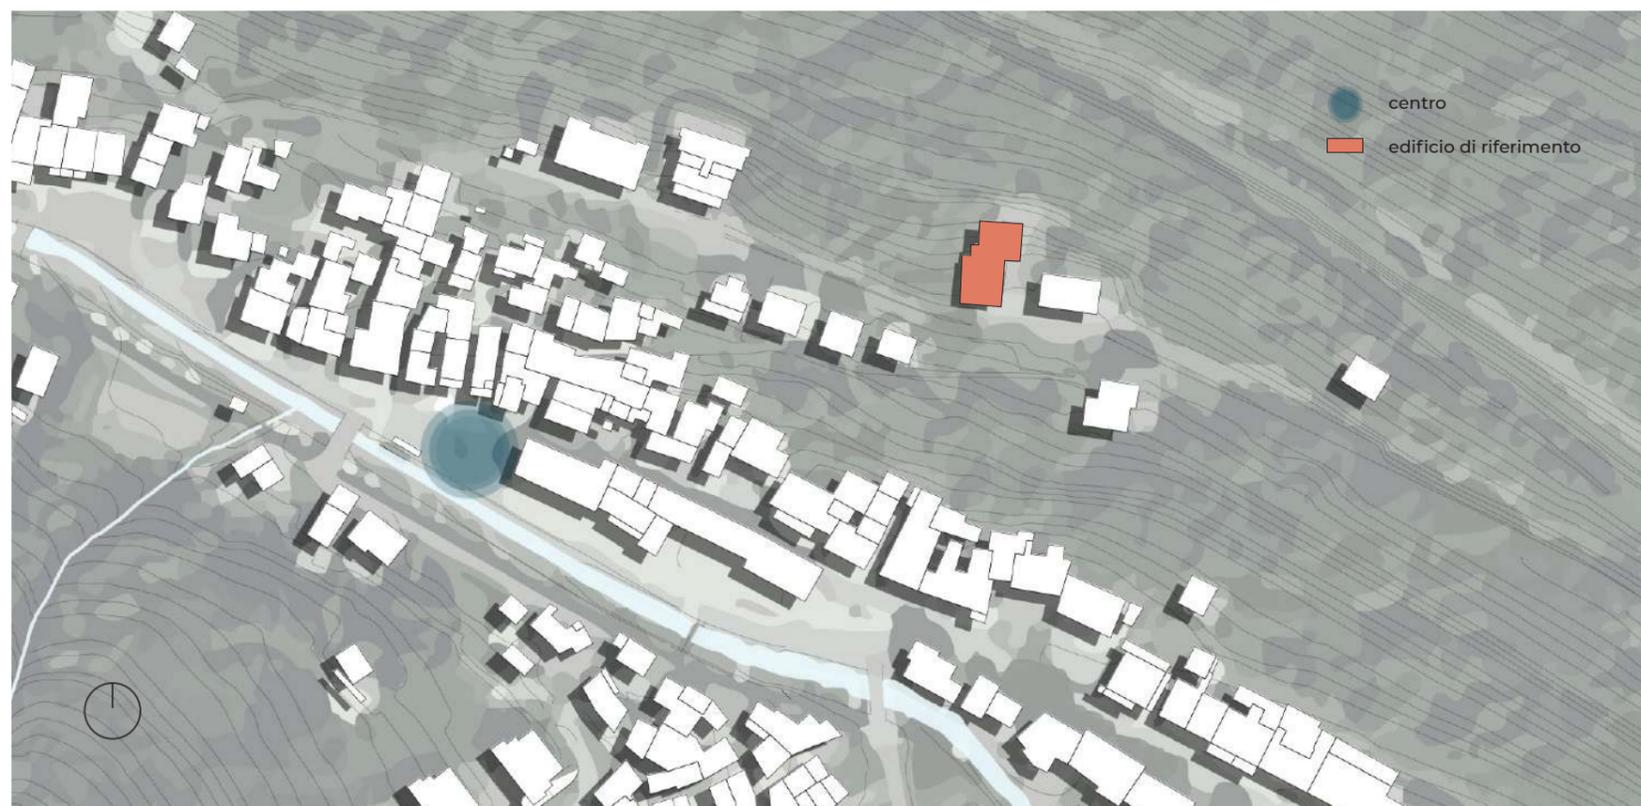
numerazione	8
localizzazione	strada provinciale 234
orientamento	sud-ovest

L'edificio è situato a monte di Crissolo, di fianco al condomio Fenogli, in una zona indipendente e si sviluppa su 7 piani fuori terra. Il piano terra è rivestito in pietra mentre i restanti piani presentano un intonaco liscio bianco. Il fabbricato presenta infissi e schermature in legno, parapetti in ferro e copertura in lamiera.

livello di degrado	<div style="width: 20%; background-color: #e67e22;"></div>
intervento necessario	<div style="width: 40%; background-color: #e67e22;"></div>
difficoltà intervento	<div style="width: 60%; background-color: #e67e22;"></div>

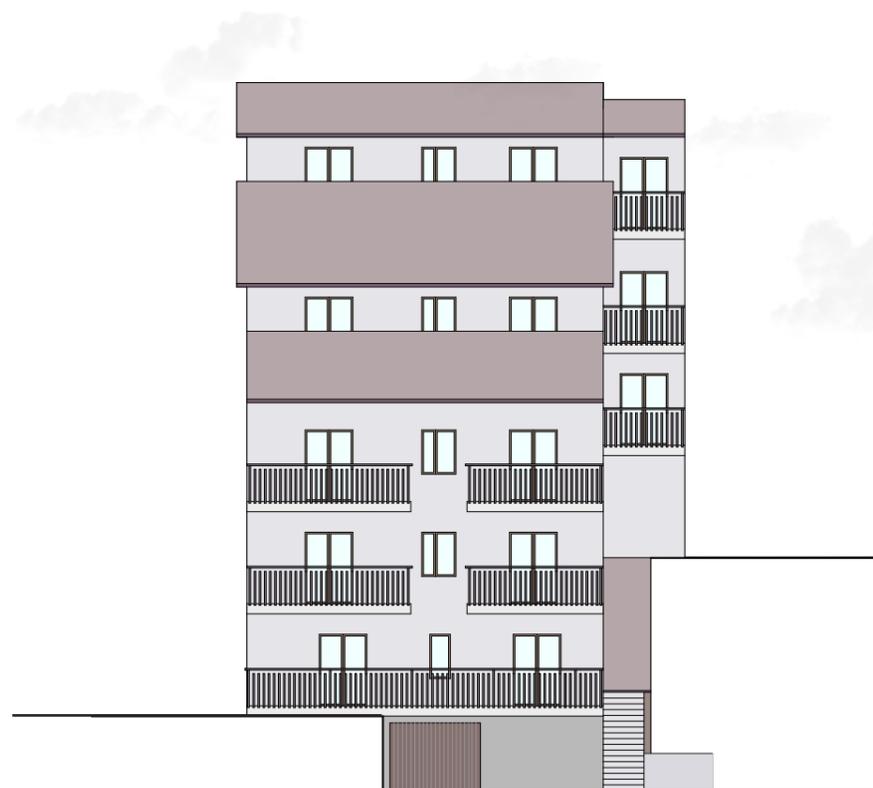
tessuto urbano	dispersivo
tipologia edilizia	a gradoni
colore	bianco/pietra
piani fuori terra	7

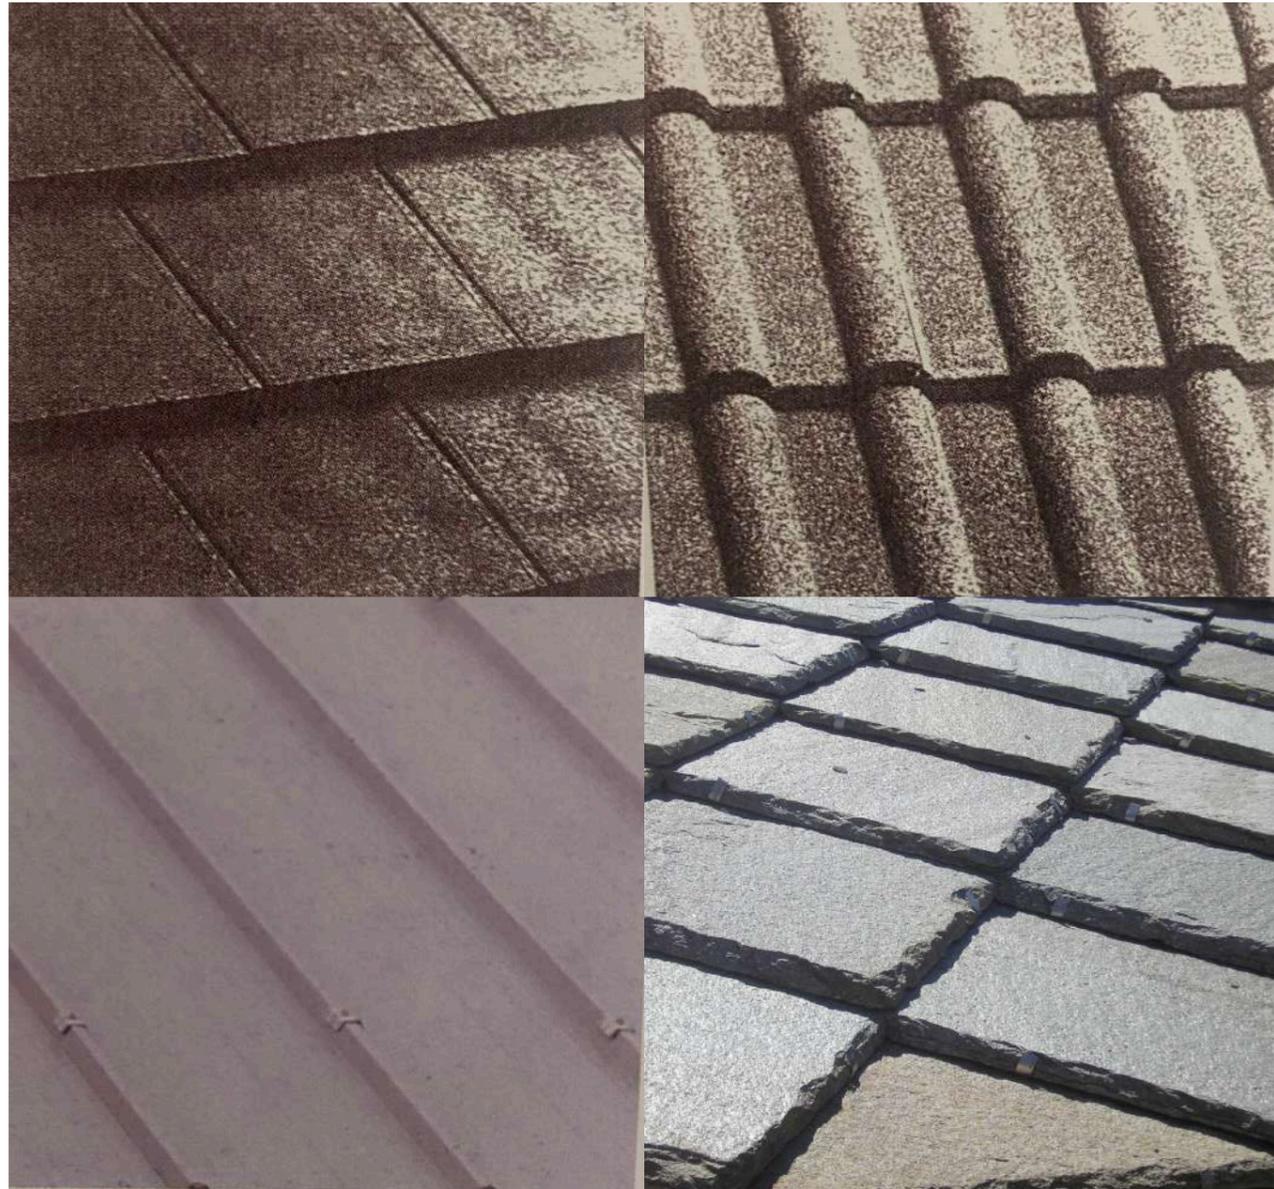
- **Elemento di particolare importanza data dalla visibilità della falda**

Data la conformazione orografica dei luoghi, le coperture sono elemento caratterizzante del paesaggio alpino. Sono realizzate in materiali locali, ma la cessata coltivazione delle piccole case di approvvigionamento locale ha determinato la necessità di utilizzare altri materiali anche di produzione industriale, molti dei quali inappropriati, oppure materiali lapidei di altre zone.

- **Struttura in legno e manto in base al materiale locale disponibile**

Le tipologie derivate dai materiali localmente disponibili sono caratterizzati dall'utilizzo del legno per la struttura e paglia, scandole in legno o lose (di grossa pezzatura più o meno squadrate o di pezzatura piccole ed irregolare) per il manto di copertura.

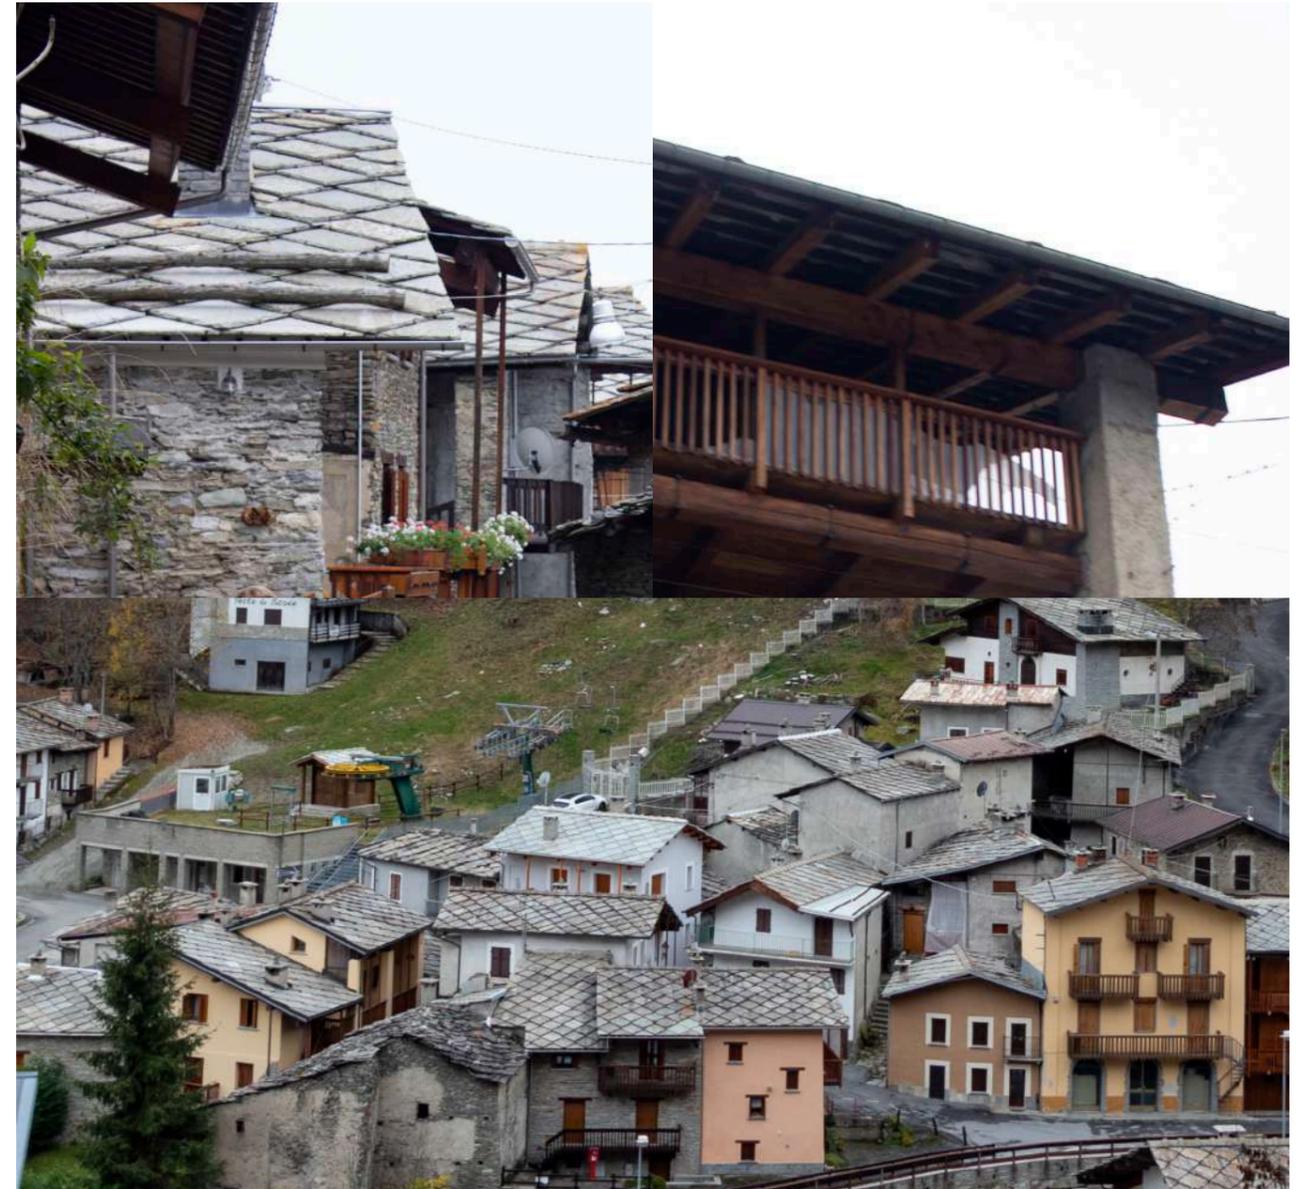
- **Mantenimento dell'aspetto formale della falda**

È importante mantenere la tipologia originaria in particolare la pendenza delle falde, l'orientamento e il tipo di struttura, dando più importanza alla forma del tetto rispetto ai materiali.

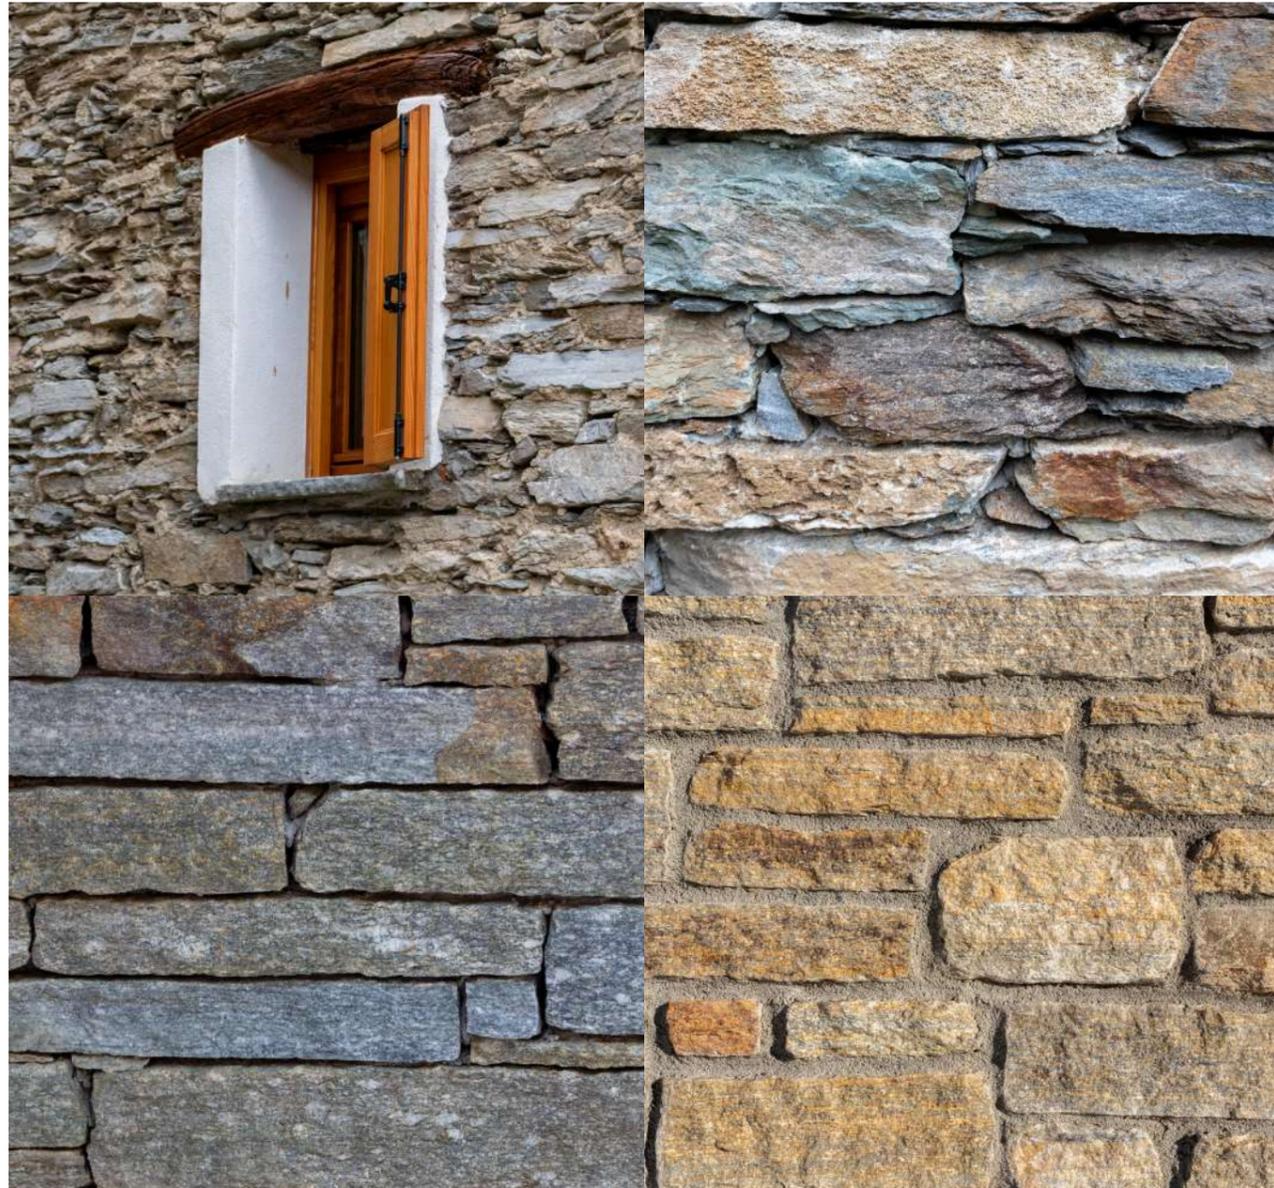
- **Aggiunte strutturali non aggettanti**

Cordoli, architravi e altri elementi strutturali che vengono realizzati devono essere tenuti all'interno del piano facciata con le stesse caratteristiche dell'esistente.

- **Elementi strutturali di dettaglio a vista**

Elementi strutturali sono cantonali a conci grossi ed irregolari, architravi e stipiti monolitici, archi di scarico sulle aperture e travi di ripartizione del carico murario.

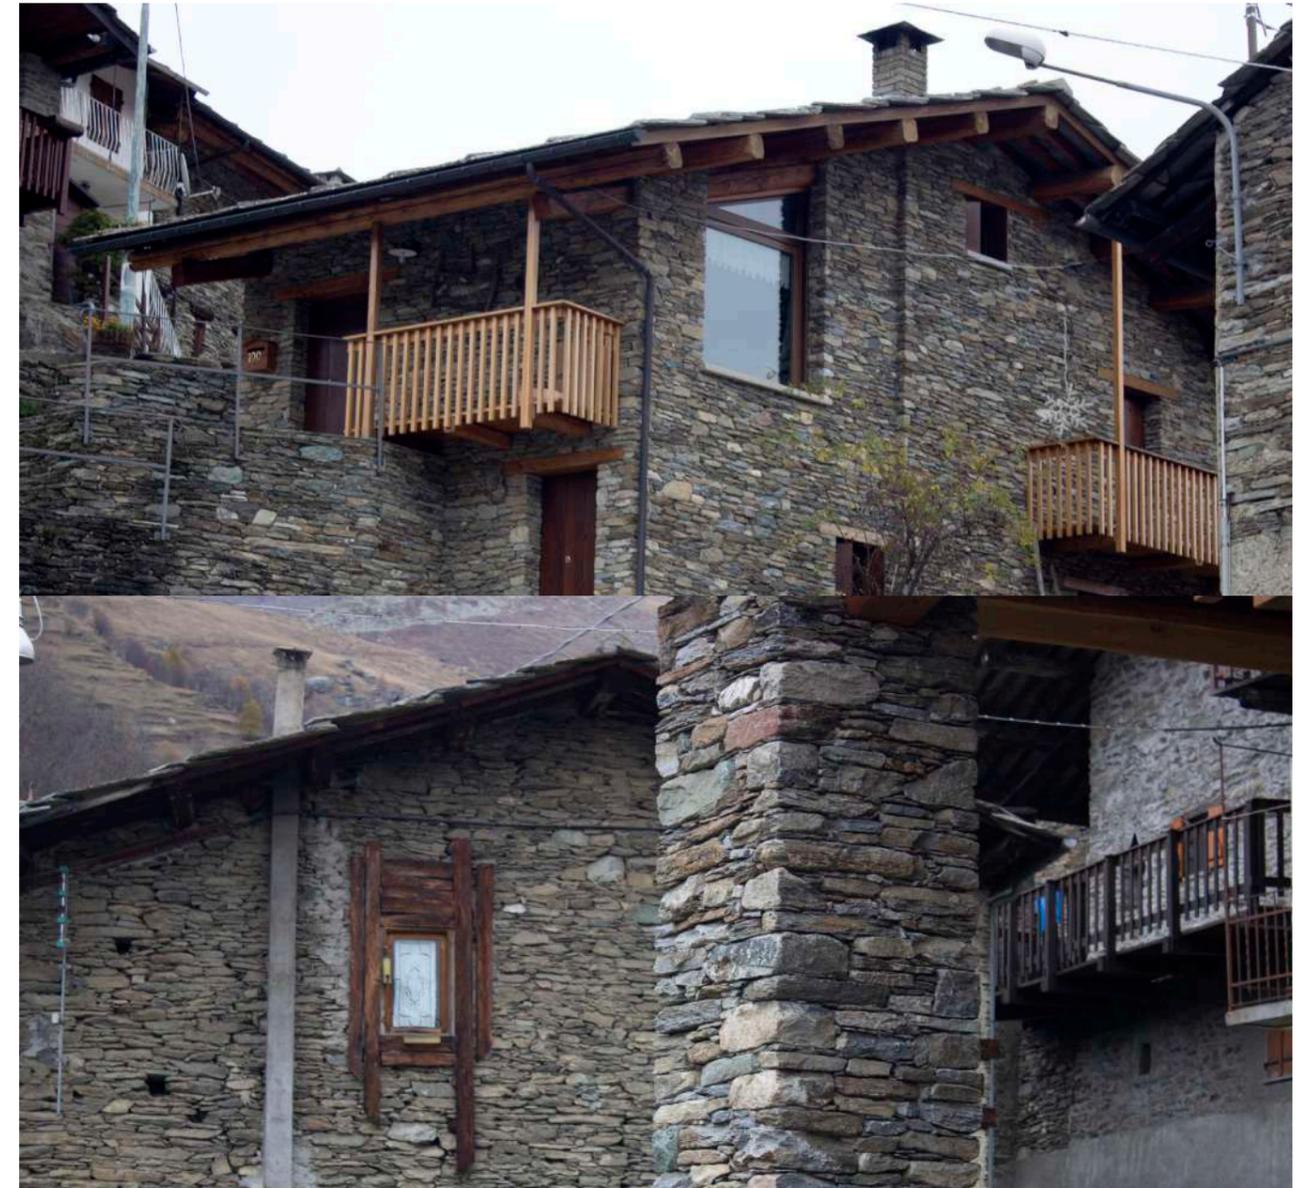
- **Traspirabilità delle murature**

Va evitato l'uso di cemento, malte cementizie e intonaci plastici che riducono la traspirabilità delle murature. È errato scrostare muri intonacati per non alterare la funzionalità e l'estetica della muratura e il rapporto dell'edificio con l'intorno.

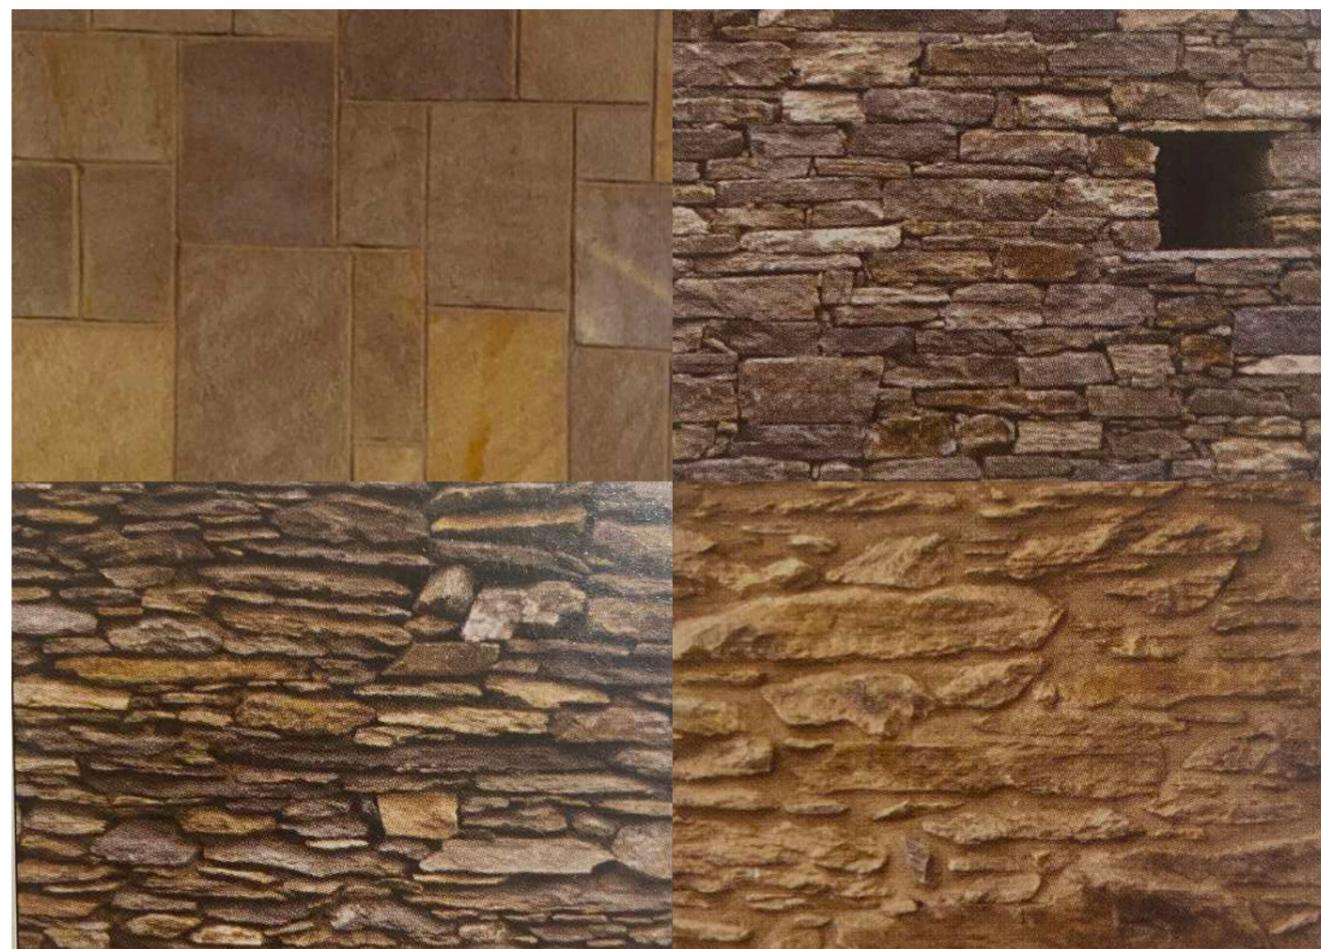
## ESEMPI PROGETTUALI

Esempi progettuali di murature impiegate nelle riprogettazioni di questi edifici storici.

La malta gioca un ruolo fondamentale all'interno della riprogettazione della stessa facciata. Essa può essere arretrata rispetto al piano di facciata oppure posizionata il più visibile possibile a filo con gli elementi in pietra.

La colorazione della stessa malta è di fondamentale importanza, infatti viene utilizzato all'interno della miscela ossido di ferro giallo così da poter simulare il legante terroso che veniva utilizzato in passato.

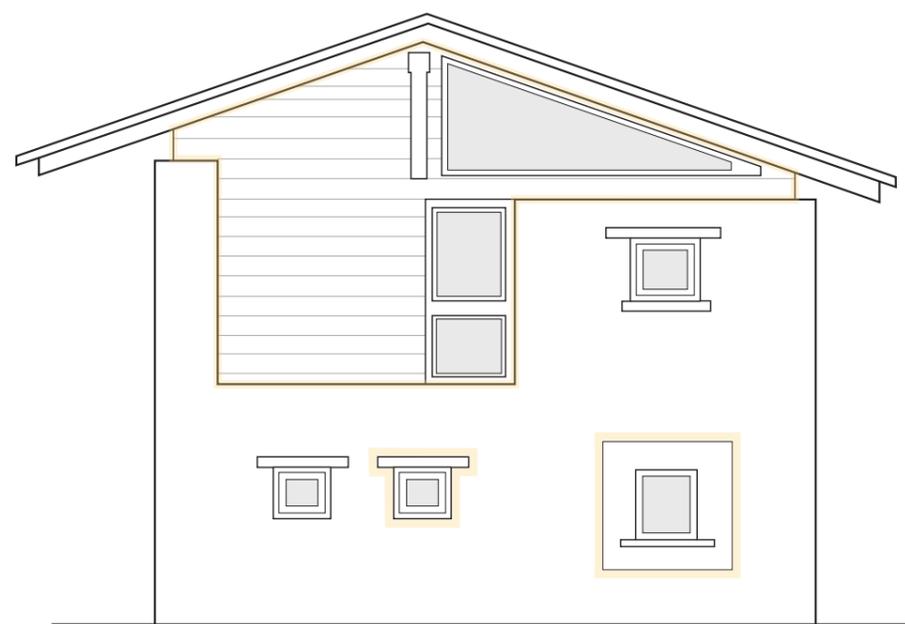
## APERTURA “VUOTO”

Viene definita come una semplice apertura nella parete muraria che definisce un vuoto nella facciata tramite l’inserimento del semplice serramento senza elementi di ornamento.

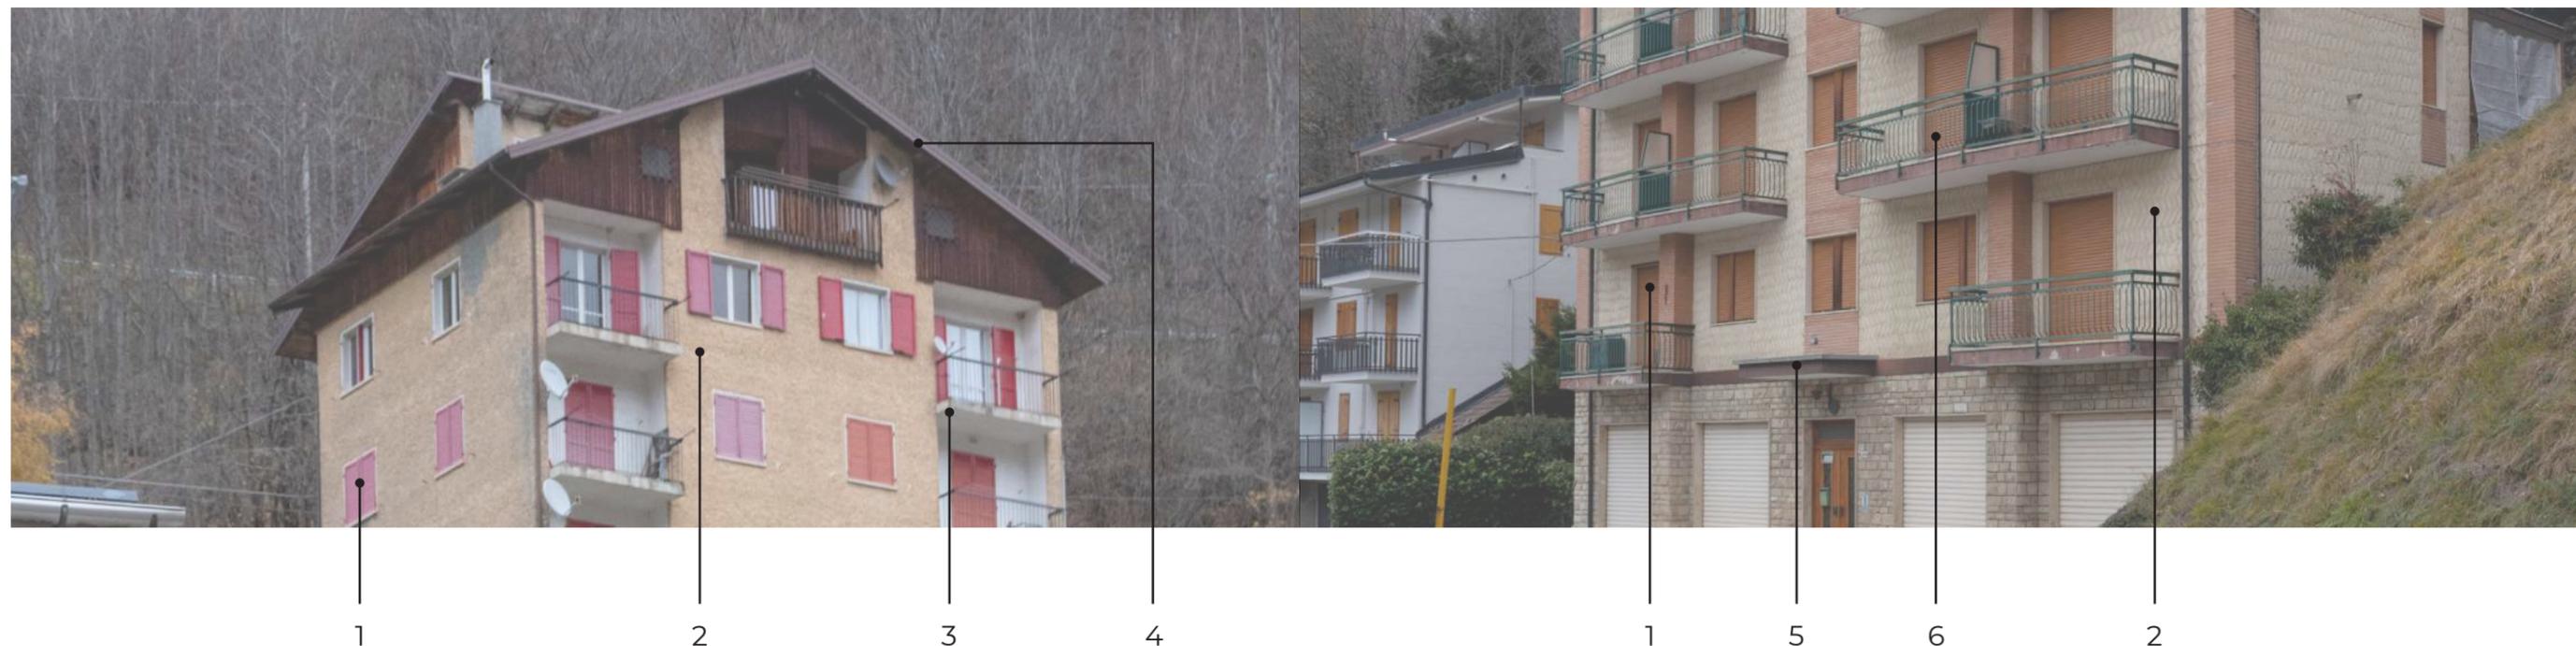
### 1 - SCHERMATURE SERRAMENTI

- le schermature dei serramenti vanno pensate in relazione al territorio ed il contesto, in questo caso la colorazione non è adatta per la cultura materica del luogo, entrando in contrasto oltre che con l'ambiente esterno anche con l'edificio stesso.

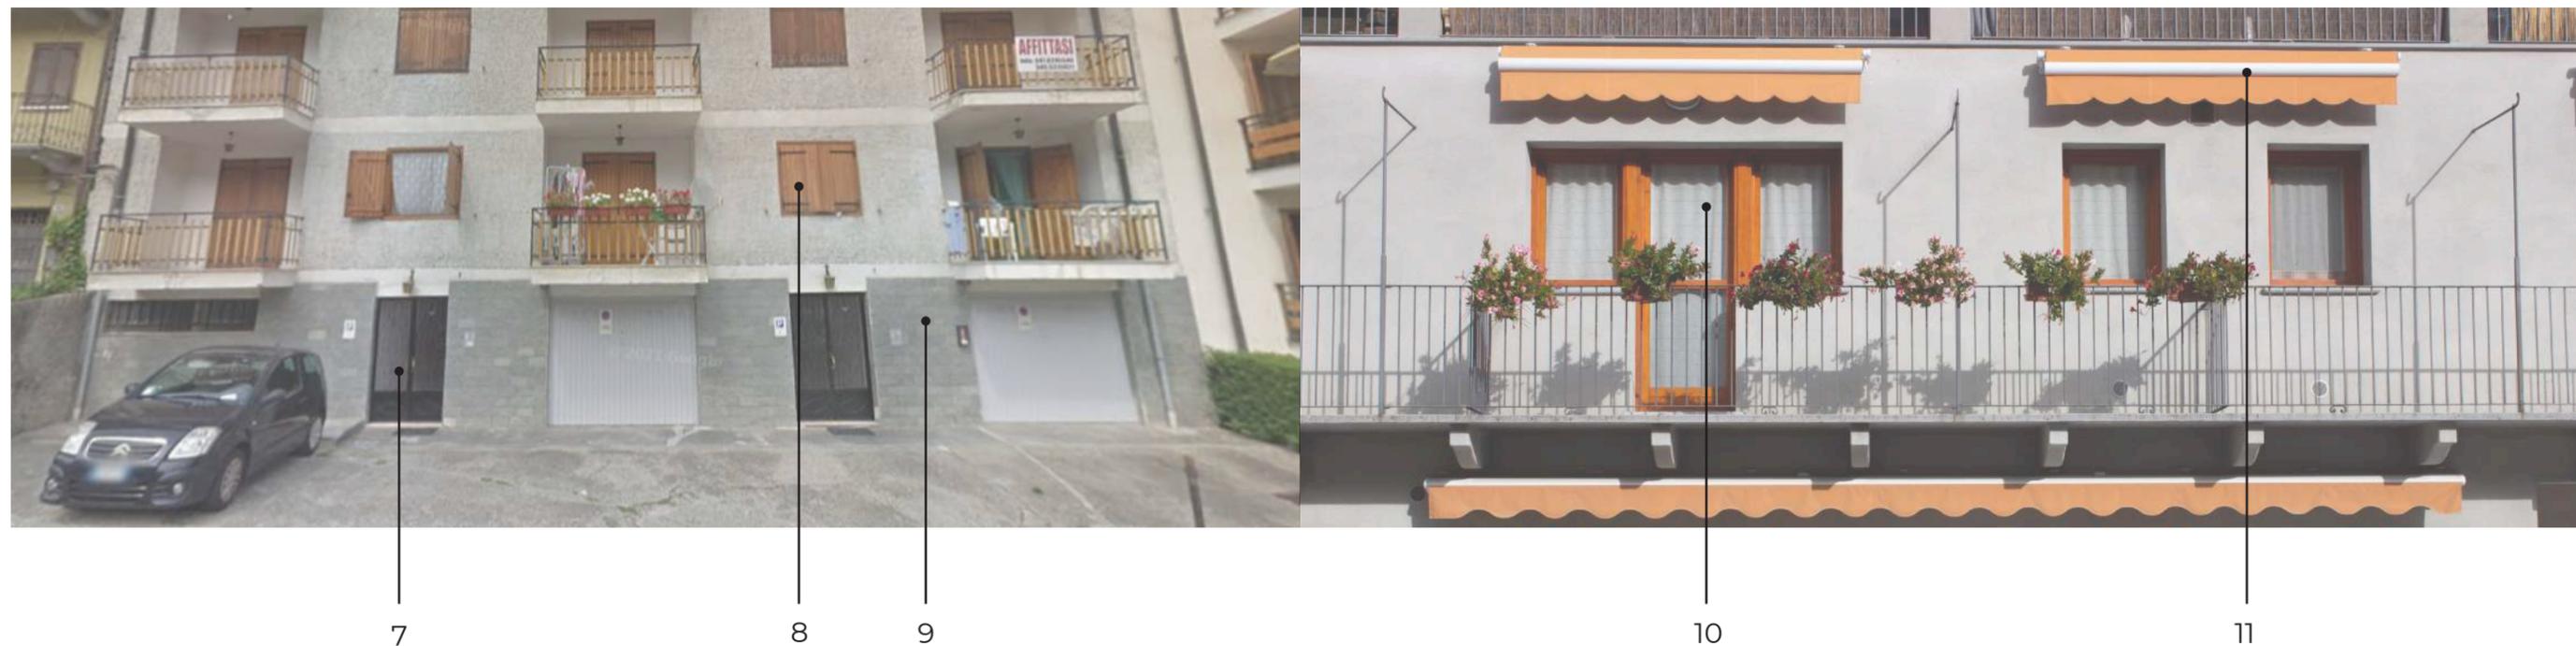
### 7 - INFISSI

- gli infissi utilizzati devono essere relazionati con il contesto (in questo caso quello alpino), l'edificio in linea preso in considerazione presenta degli infissi che entrano in contrasto con ciò (elementi in acciaio color nero).

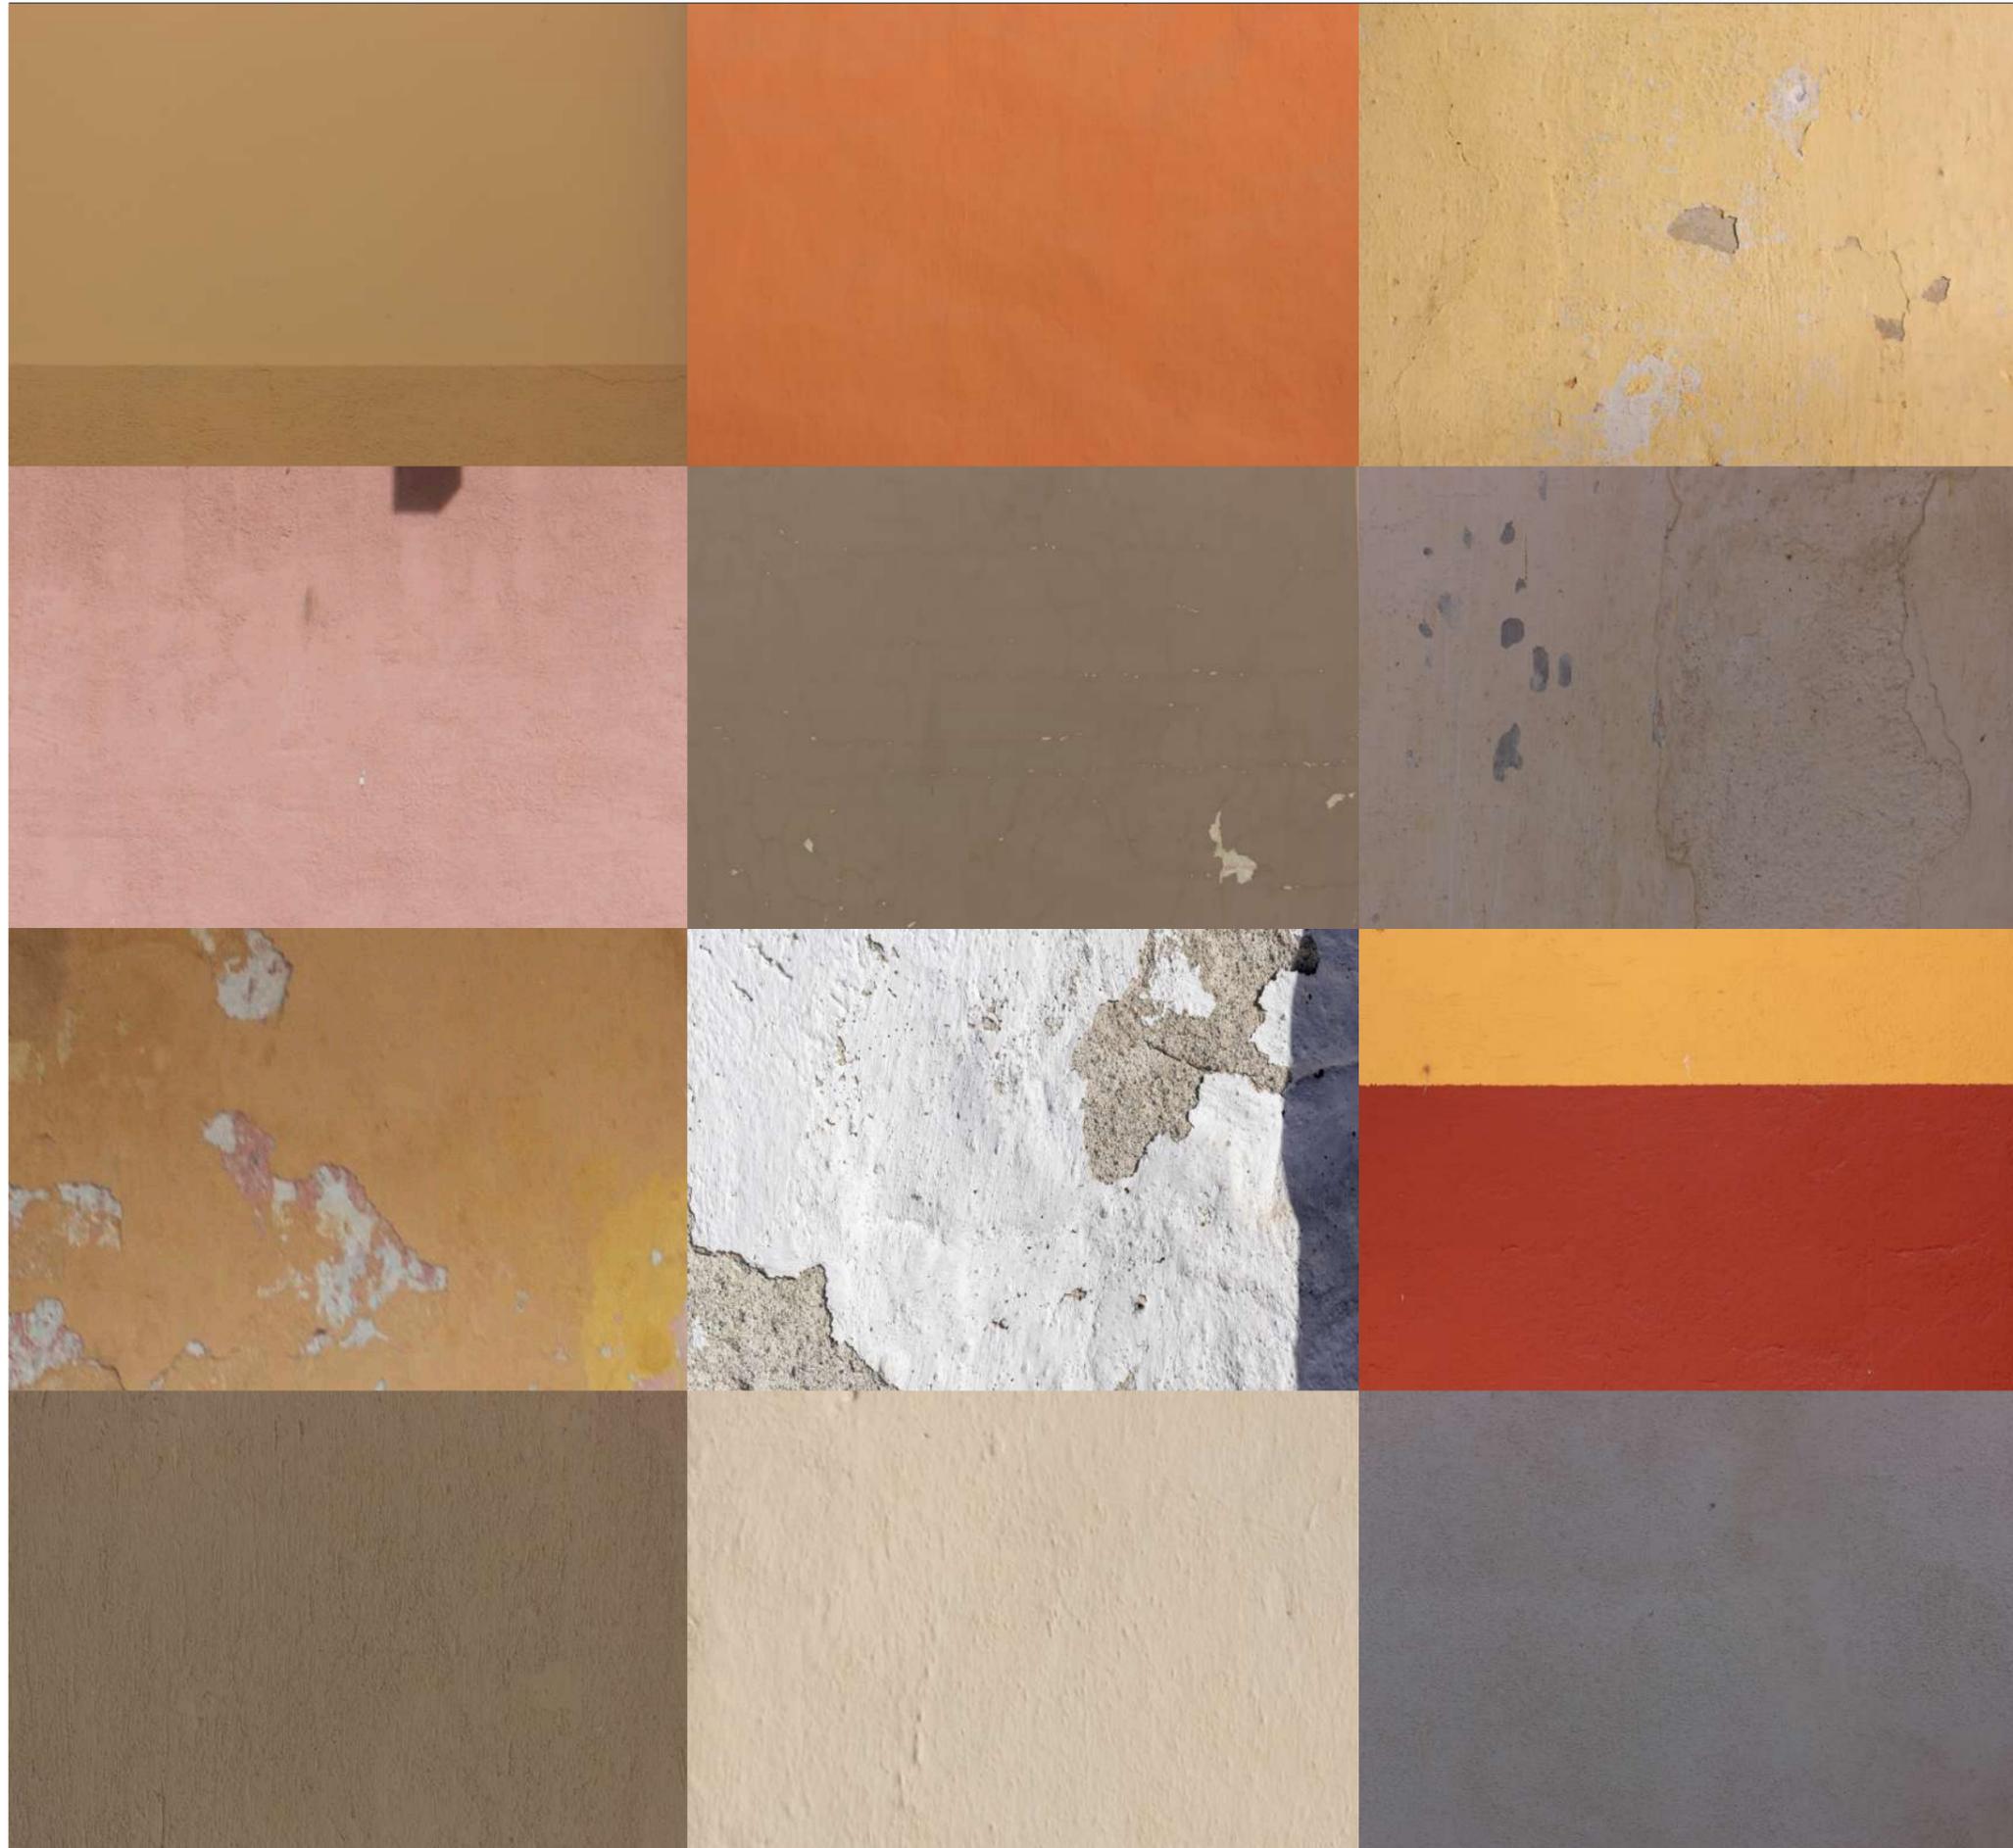
# FINITURE ESTERNE

La finitura esterna in intonaco è molto ricorrente nel comune di Crissolo. All'epoca risultava essere simbolo di ricchezza.

L'intonacatura non presenta problematiche particolari eccetto quando vengono utilizzati colori che spiccano rispetto al contesto, inoltre a causa della mancata manutenzione, nel tempo alcuni intonaci risultano degradati.
