# RECUPERO DEL MODERNO

**FUORI SCALA** | PICCOLI INTERVENTI  
PER GRANDI ARCHITETTURE

POLITECNICO DI TORINO | CORSO DI LAUREA MAGISTRALE IN  
ARCHITETTURA PER LA SOSTENIBILITA' | A.A. 2022/23

I villaggi alpinistici | PROGETTI PER CRISSOLO, IN ALTA VALLE PO

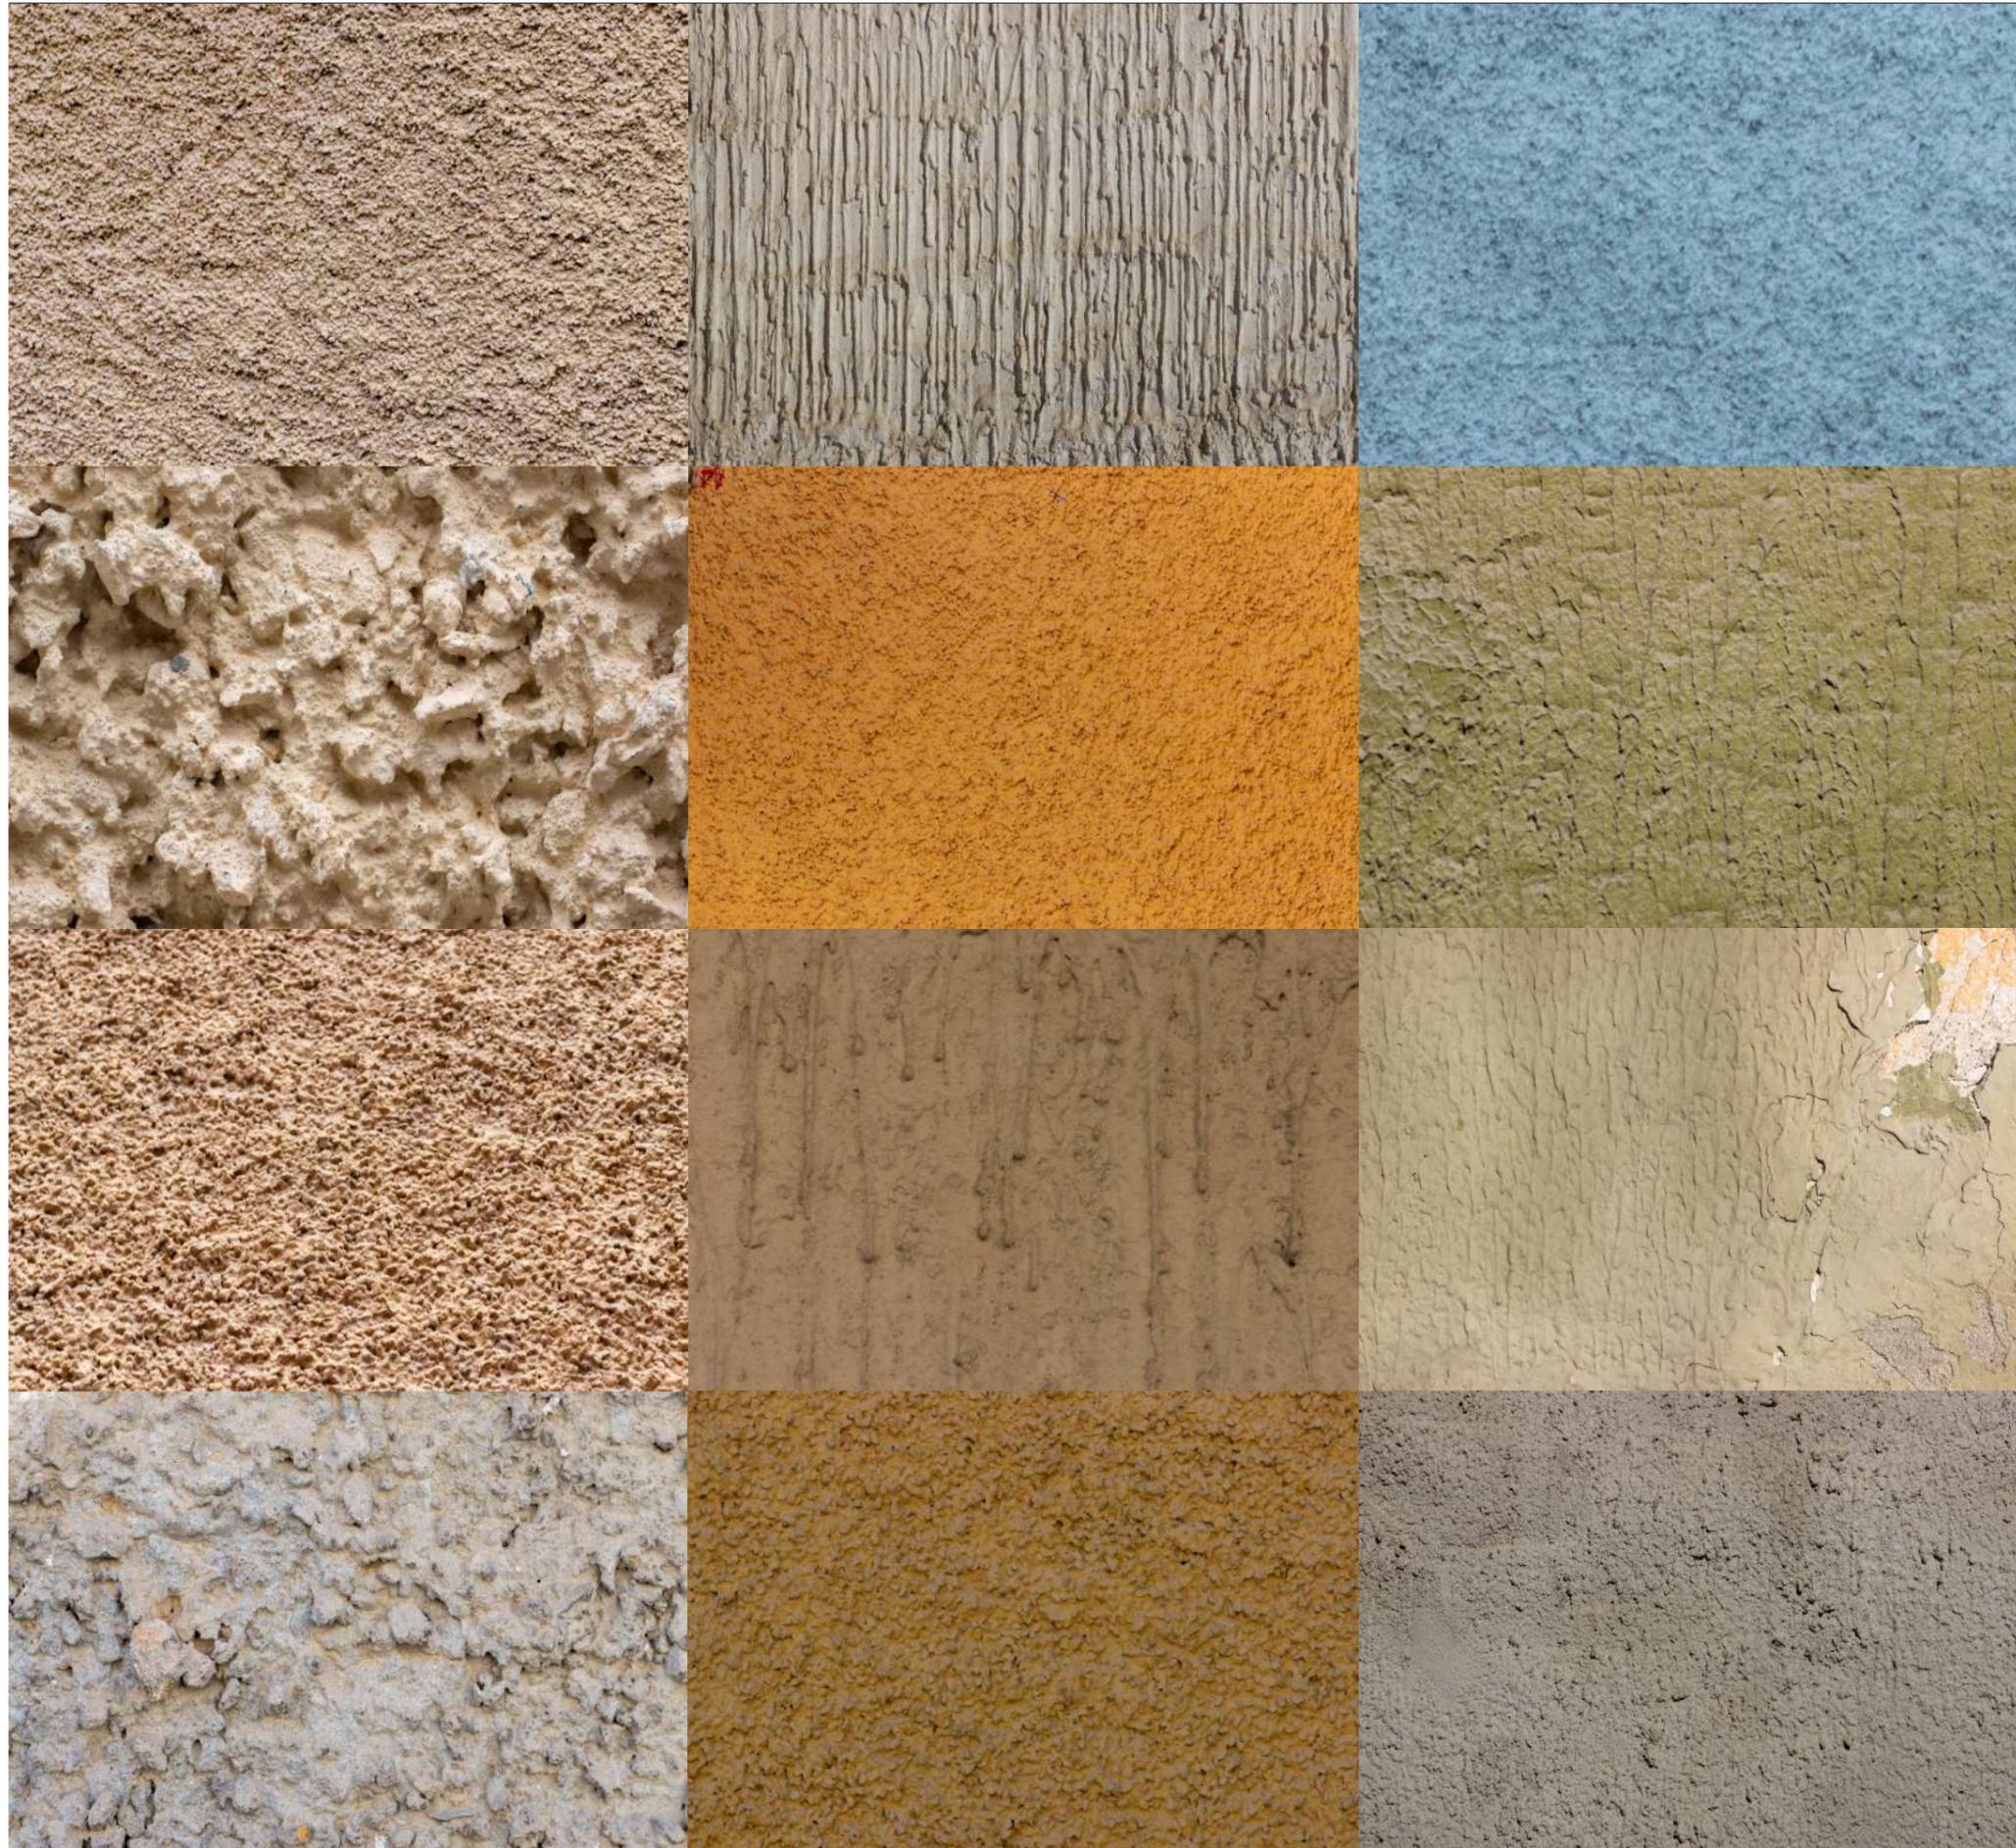
# FINITURE ESTERNE

Come per l'intonacatura anche qua vale la stessa riflessione fatta precedentemente rispetto alle colorazioni eccessive ed al degrado dovuto alla mancata manutenzione.

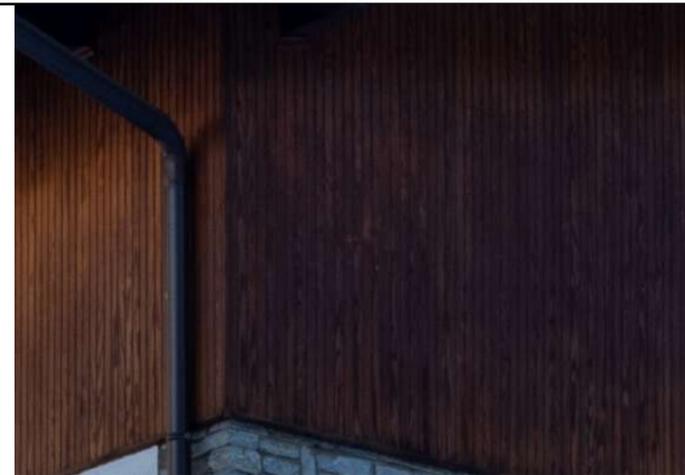
## FINITURE ESTERNE

Il legno nel comune di Crissolo viene utilizzato in minor quantità rispetto ad altri panorami alpini (come per esempio il Trentino). Questo materiale viene utilizzato per rivestire alcune parti degli edifici fuori scala ma prevalentemente viene utilizzato su edifici di più piccole dimensioni.

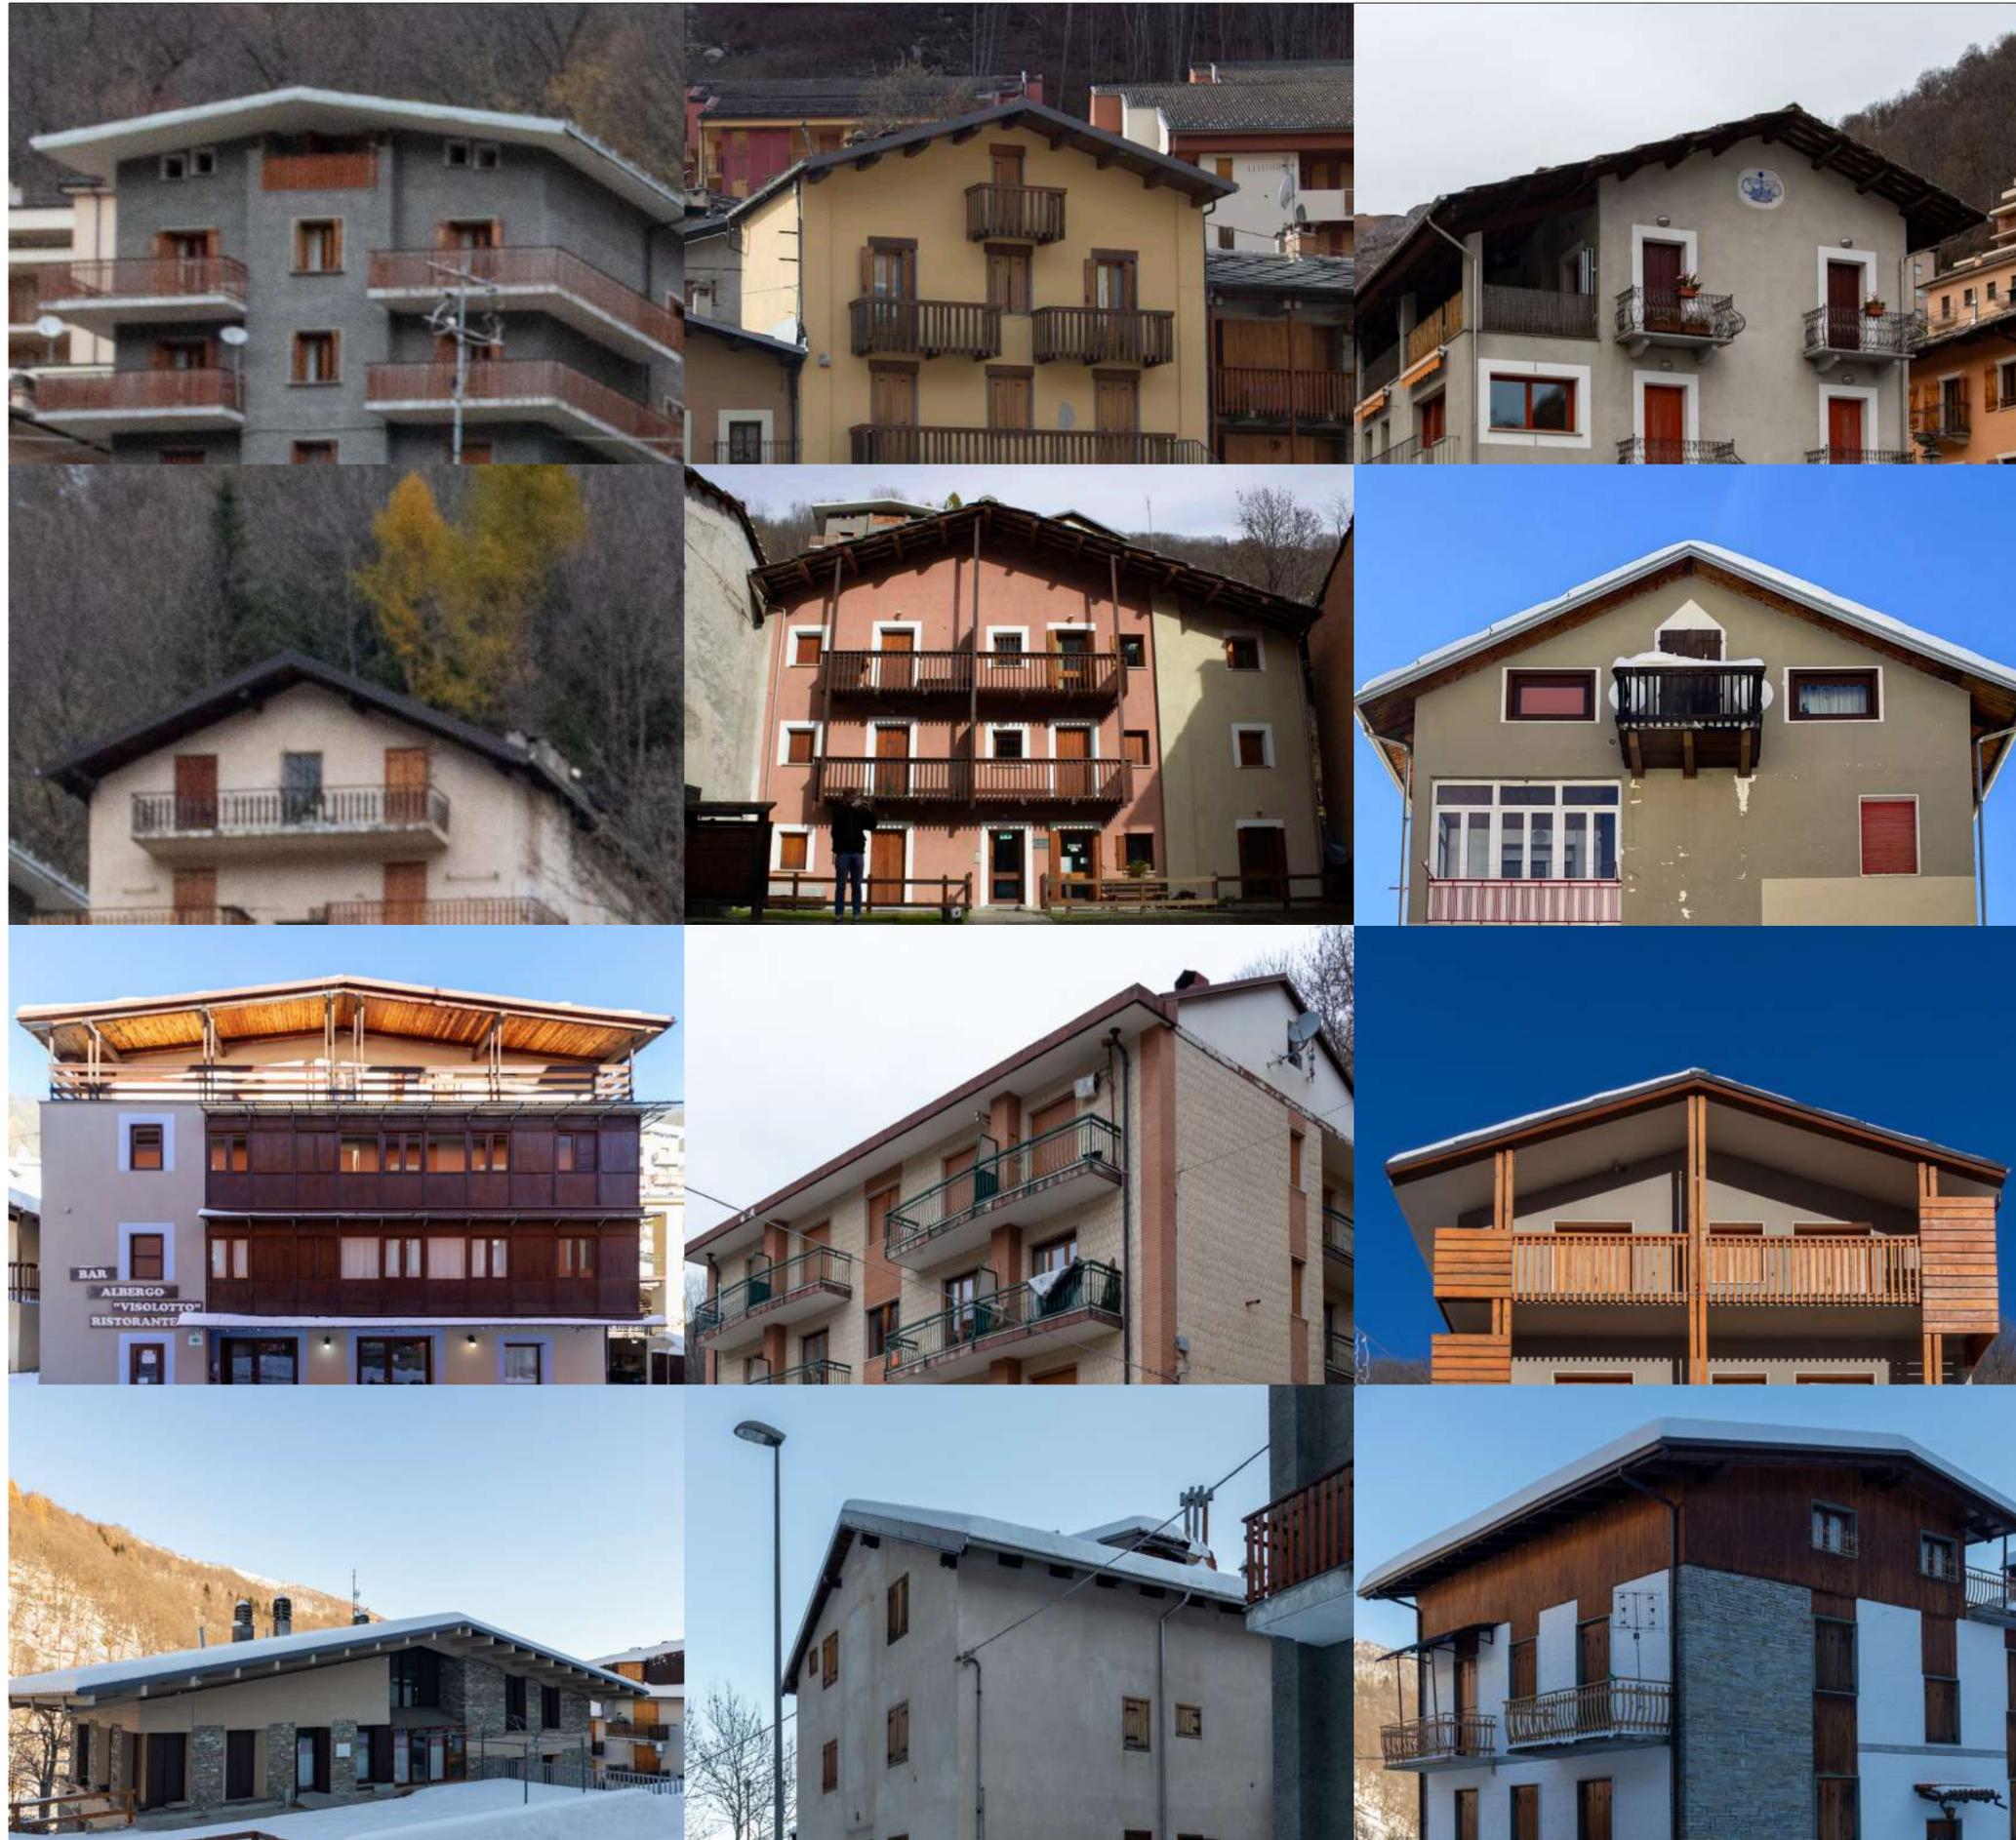
# COPERTURE

Il tetto a doppia falda è la tipologia più ricorrente nel comune di Crissolo. Si trova prevalentemente lungo la via principale dove gli edifici risultano essere più aggregati, mentre nelle zone più diradate si possono trovare coperture con conformazioni più insolite ma comunque in minor quantità.

La tipologia irregolare è una copertura prevalentemente a doppia falda che in certi punti presenta una inclinazione differente. Questo tipo di copertura non è molto diffusa e la si trova singolarmente nel panorama alpino di Crissolo.

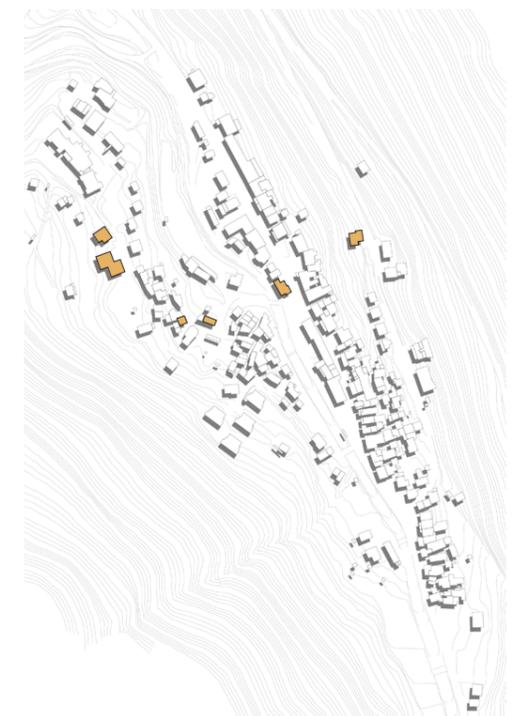
# COPERTURE

Il tetto sfalsato come per la tipologia irregolare è presente in minor quantità. Si tratta di una copertura che presenta le falde che sono sfalsate in altezza e talvolta anche con pendenze differenti.

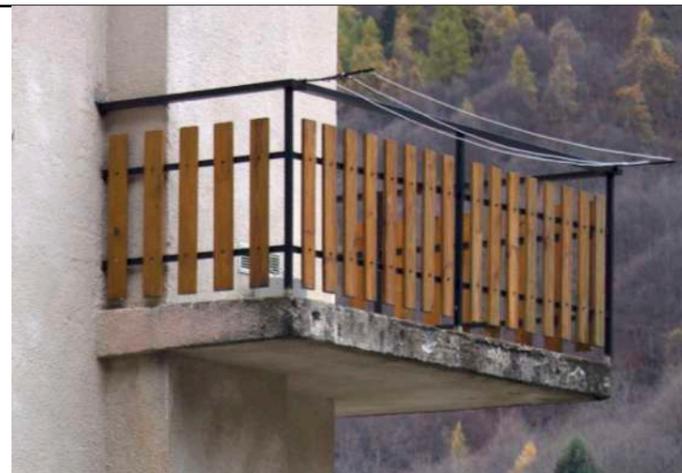
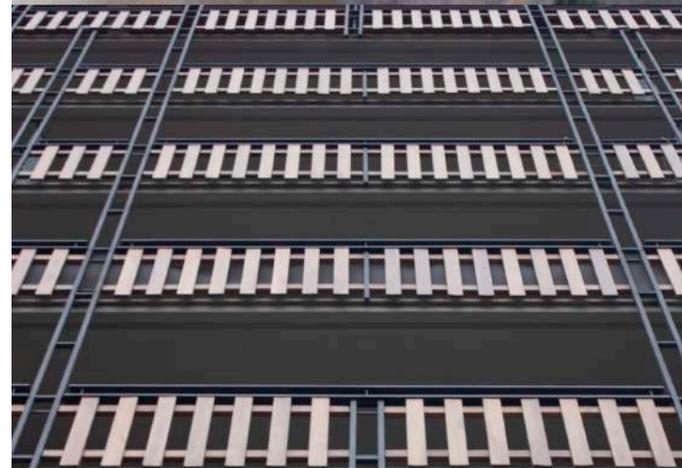
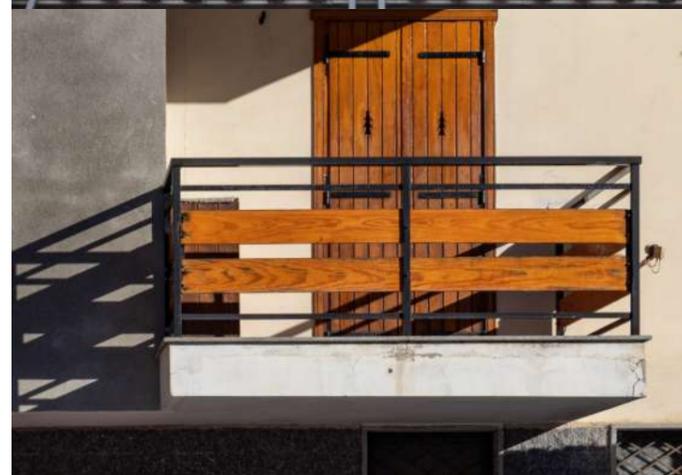
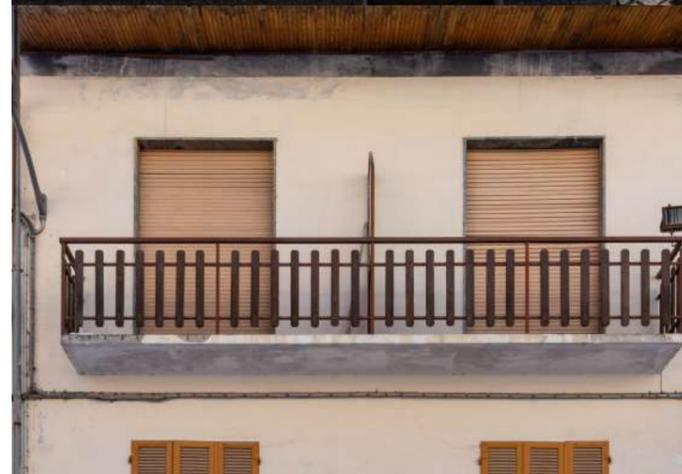
La balaustre in legno misto ferro è una soluzione molto valida da applicare sugli edifici moderni, ciò rispetta quella che è una memoria storica aggiungendo il ferro come elemento innovativo in simbiosi con il legno. Questa tipologia tecnologica non è ancora molto diffusa nel contesto alpino di Crissolo.

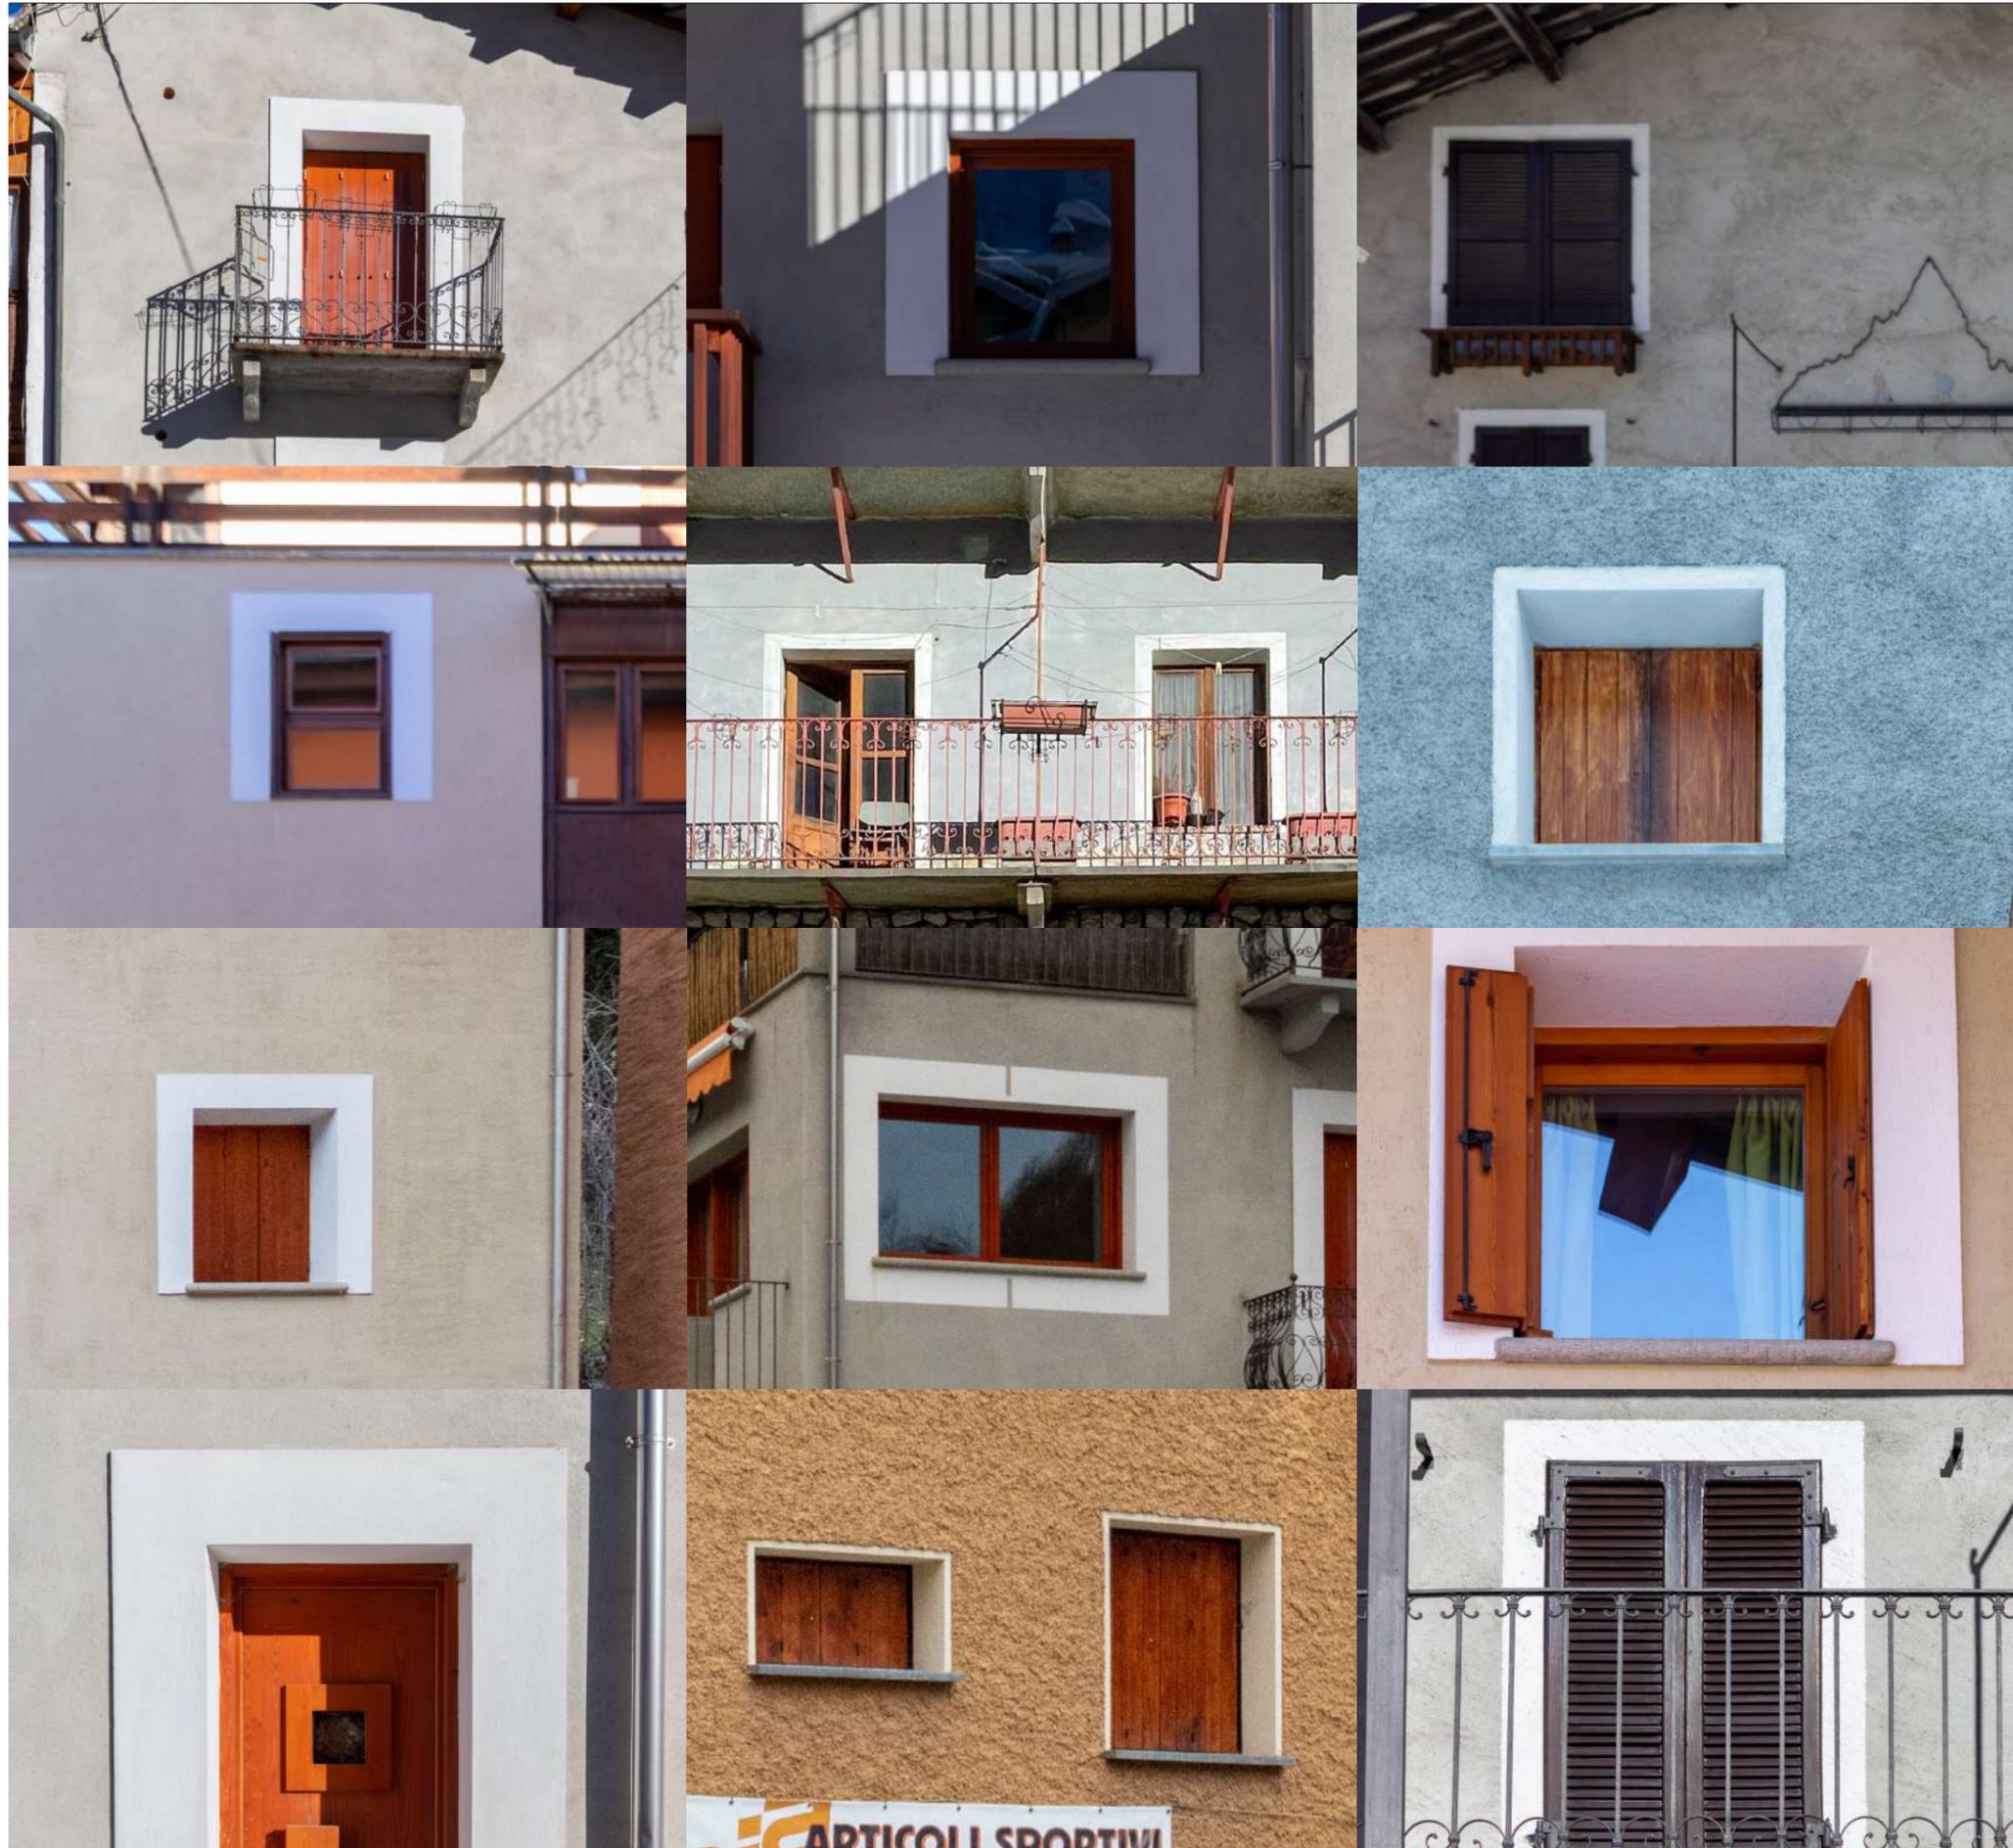
A questa tipologia di aperture vengono associati i piccoli infissi ( porte e finestre ) le quali presentano un serramento in legno, la maggior parte delle volte arretrato rispetto al filo della facciata, con una cornice esterna bianca. Questi elementi tecnologici si spalmano prevalentemente nel centro storico, su edifici che hanno già subito una leggera o media ristrutturazione. Rispetto ad un'altra tipologia di aperture molto diffusa nel comune di Crissolo questa non presenta l'architrave come elemento visivo.

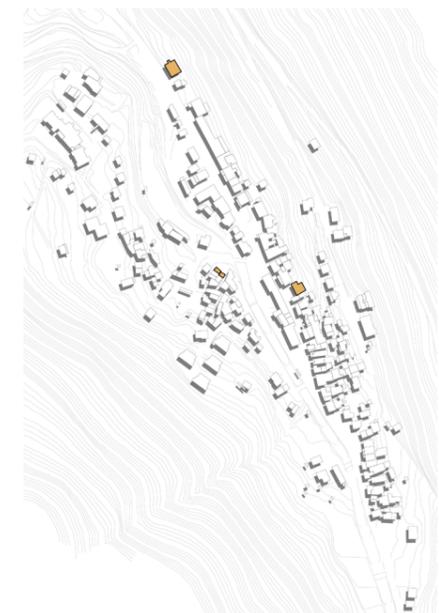
L'apertura con architrave è meno diffusa rispetto alle altre tipologie nel comune di Crissolo. Si tratta di una tipologia che si trova prevalentemente negli edifici di carattere storico, ma può essere trovata anche su alcuni edifici di stile moderno. La maggior parte delle volte questa apertura viene accoppiata con un rivestimento esterno in pietra.

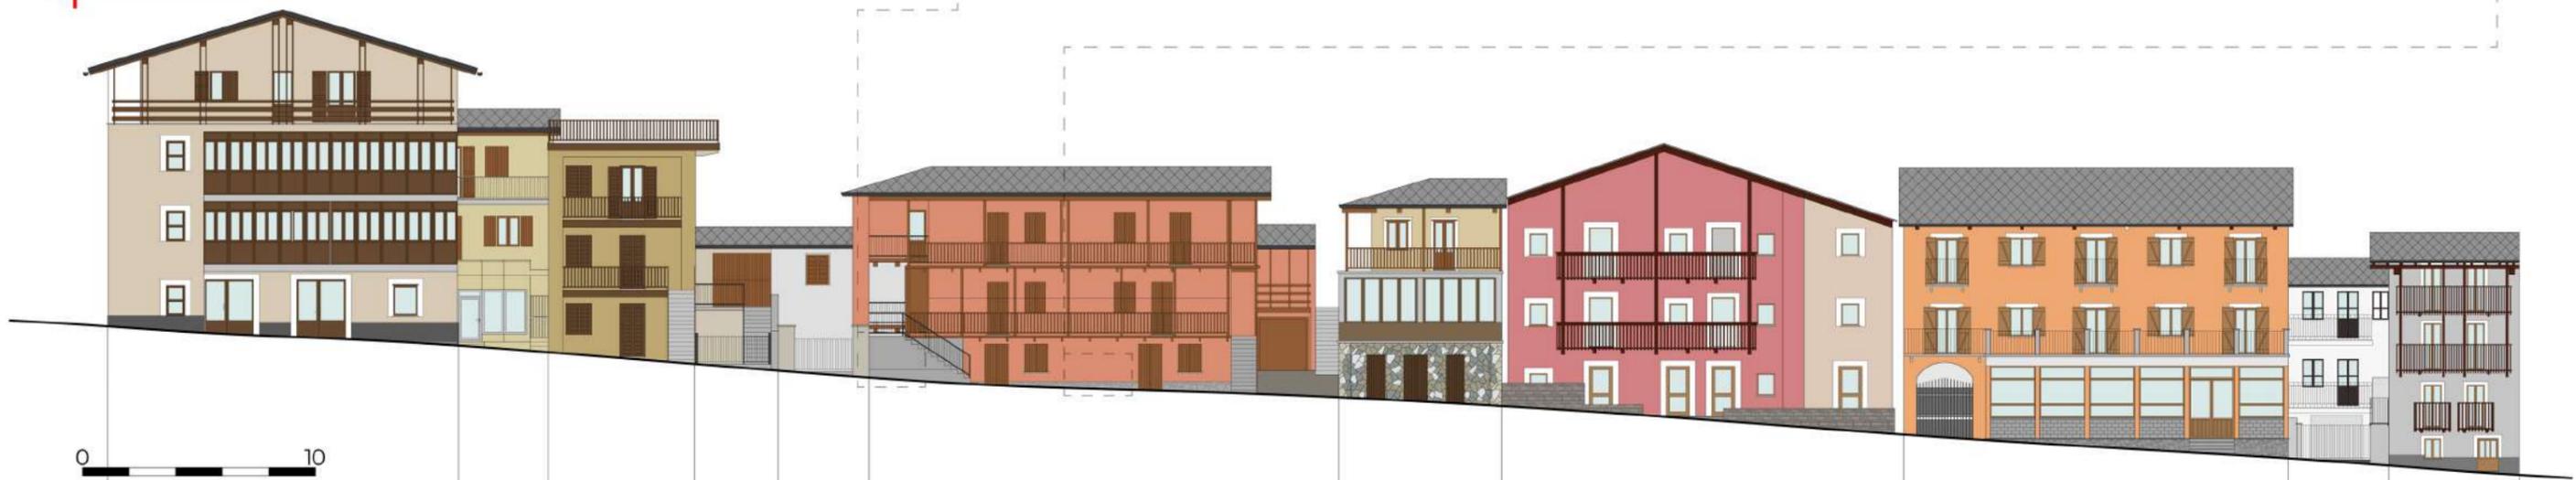
## Sezione A-A'

Tinta beige;  
Tinta zoccolo grigio;  
Tinta cornici bianco;  
Rivestimento in legno per la parte di loggiato;  
Parapetto legno.

Tinta colore giallo;  
Parapetto acciaio

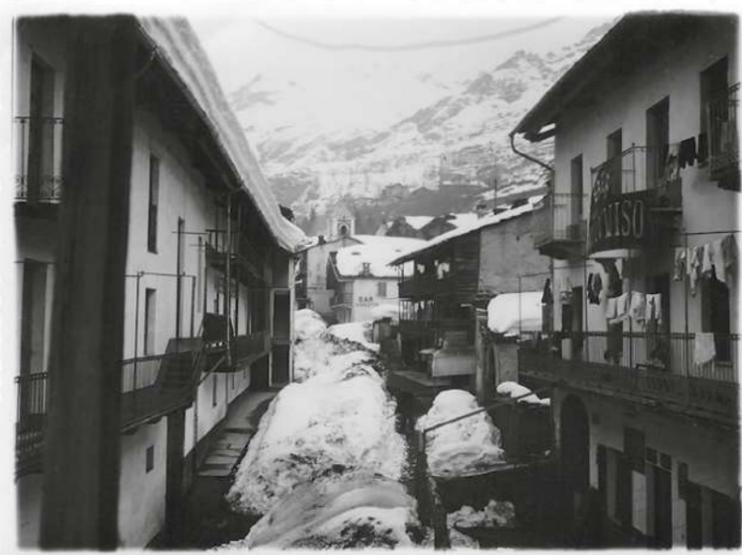
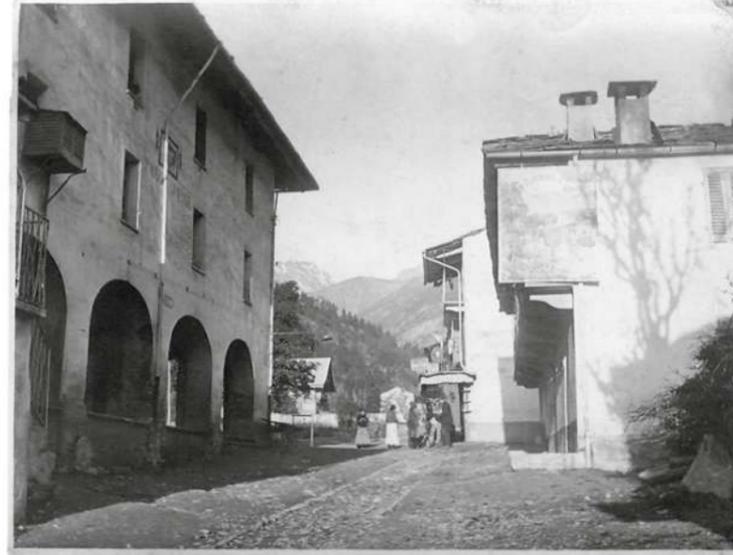
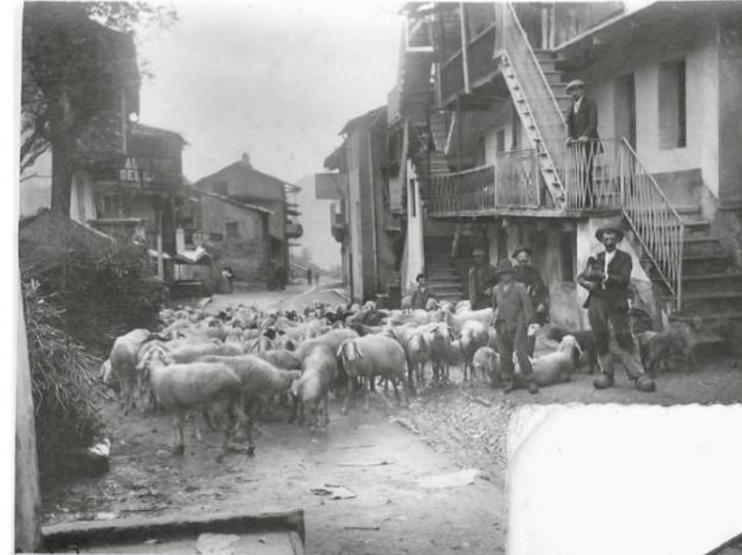
### Foto storiche primi del '900 (Fonte: <https://www.munange.it/>)

Possiamo quindi dedurre che le colorazioni non fossero molto utilizzate in passato e che quelle più comunemente fossero: grigio, bianco o comunque sfumature della colorazione principale derivante dalla struttura in muratura in pietra. Tutto ciò si può notare anche nelle vecchie foto scattate ad inizio '900 nelle quali i colori erano nella maggior parte dei casi tonalità molto chiare.

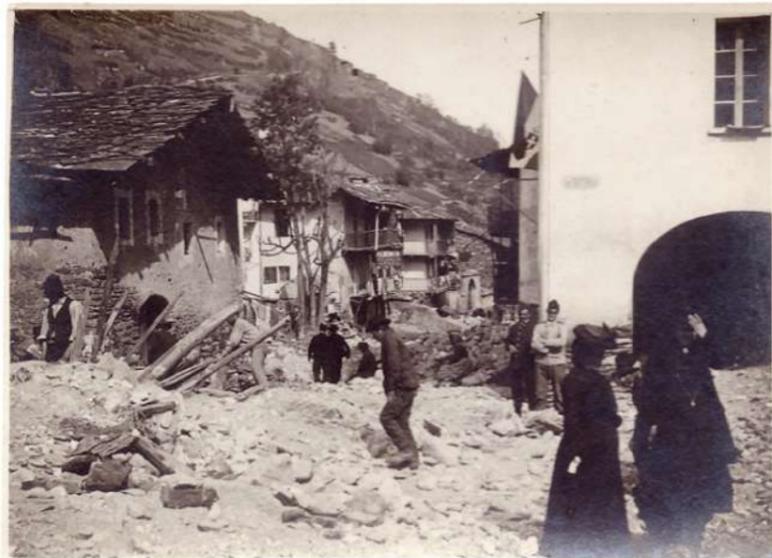
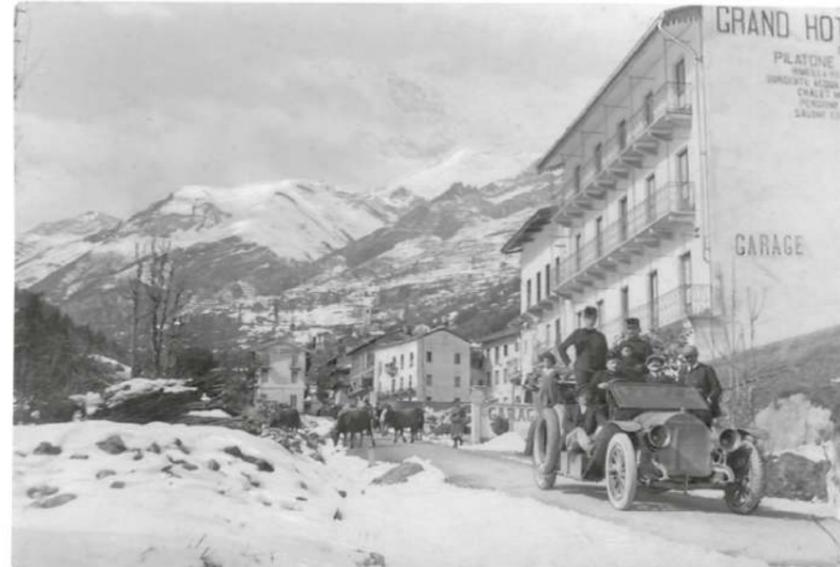
Qui si può notare la presenza delle cornici evidenziate in color bianco.

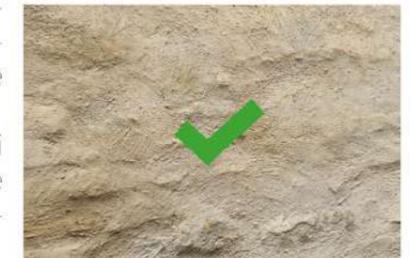
### MALTA DI CALCE IDRAULICA NATURALE

La calce idraulica naturale è ottenuta con la cottura di marne naturali (rocce sedimentarie composte da una frazione argillosa e da una frazione di carbonato di calcio) oppure di mescolanze omogenee di pietre calcaree e di materie argillose.

La calce è il materiale più idoneo da utilizzare negli interventi su murature in pietra, soprattutto se interessate da patologie dovute all'umidità.

- spiccata traspirabilità al vapore conferitagli dalla struttura fortemente porosa;
- non favorisce le efflorescenze saline superficiali tipiche dei conglomerati cementizi perchè contiene irrilevanti quantità di sali solubili;
- La calce romana, avendo un tempo di indurimento estremamente lungo, garantisce notevole plasticità alle malte ed agli intonaci: che seguono così il deformarsi delle strutture senza disgregarsi;
- i "manufatti" sono meno fragili dei composti cementizi per il loro potere di coesione superficiale molto basso che impedisce il formarsi delle crepe con aspetto a ragnatele che si possono notare negli intonaci cementizi.

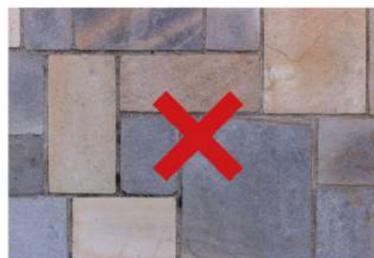
### UMIDITÀ: RIVESTIMENTI IN LASTRE DI PIETRA

Spesso si fa ricorso a rivestimenti in lastre di pietra, tra i quali quello della zoccolatura è il più soggetto a degrado.

Questi interventi non solo non arrestano il fenomeno, ma innalzano anche il livello dell'umidità nelle murature, con il risultato negativo di causare danni e alterazioni idrometriche che si riversano con eccessiva vaporazione verso i locali interni.

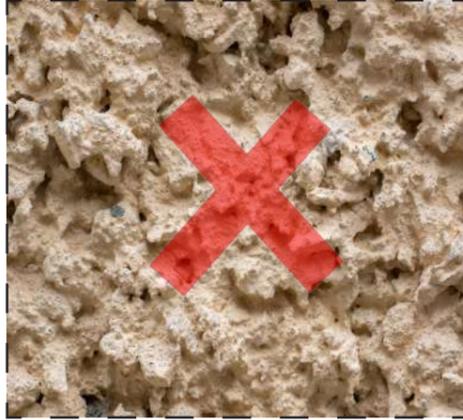
### FALSO RUSTICO

Finitura rustica o con particolare lavorazione per dare una restituzione materica dell'intonaco che rimandi ad una trama o texture differente dall'intonaco liscio. Non congrua con le finiture storiche e identitarie del luogo che deve essere ripristinata ad uno stato di intonaco liscio.

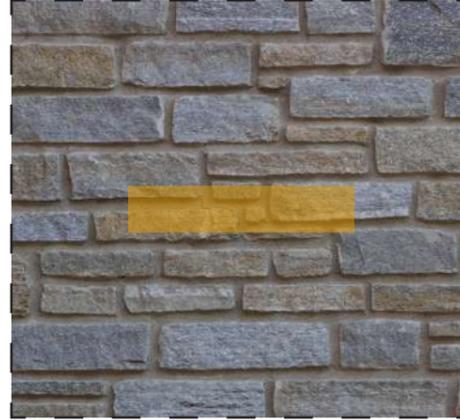
### PIETRA

Elementi minerali utilizzati come rivestimento posati con malta al di sopra del rivestimento in intonaco o muratura in pietra lasciata a vista senza finiture ulteriori. Questo tipologia è considerata corretta nei casi in cui viene esposta la muratura portante in pietra oppure la parete viene rivestita con elementi minerali prelevati da ambienti fluviali e che non presentano una forma molto geometrizzata.

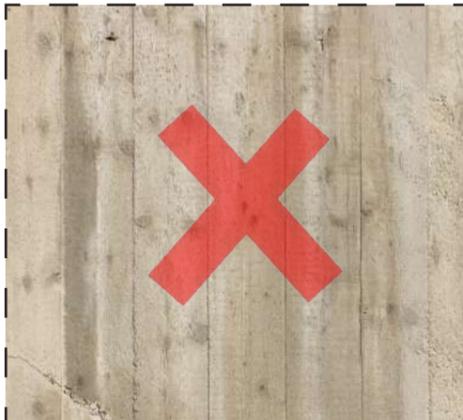
### CLS

Assenza di finitura su elementi portanti o tamponature in calcestruzzo che danno un carattere urbano al fabbricato completamente in contrasto con quello locale. Bisogna così procedere con il rivestimento degli elementi in cls scoperti con un sistema di finitura adeguato.

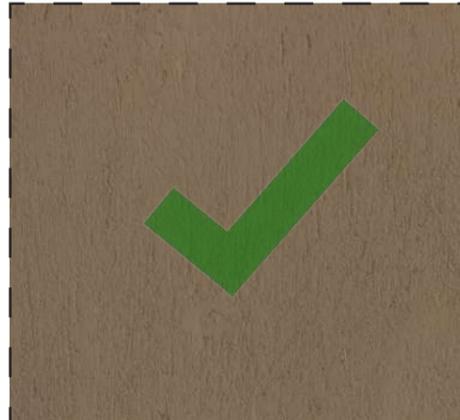
### INTONACO

L'intonaco fa parte delle finiture principali all'interno del comune di Crissolo. Questo tipo di finitura ha valenza storica ed è coerente con l'identità architettonica del luogo. Inoltre, l'intonaco su edifici di carattere moderno permette di mantenere un carattere formale più pulito ed anonimo.

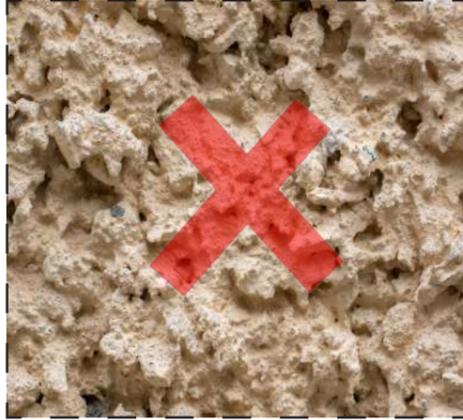
### FALSO RUSTICO

Finitura rustica o con particolare lavorazione per dare una restituzione materica dell'intonaco che rimandi ad una trama o texture differente dall'intonaco liscio. Non congrua con le finiture storiche e identitarie del luogo che deve essere ripristinata ad uno stato di intonaco liscio.

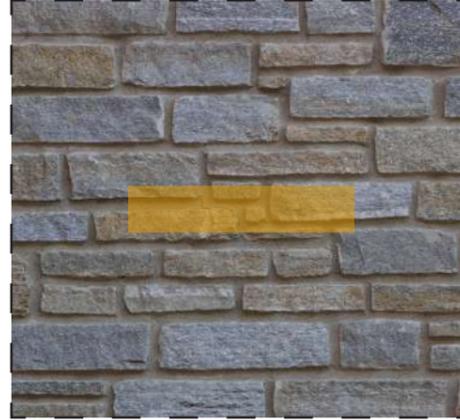
### PIETRA

Elementi minerali utilizzati come rivestimento posati con malta al di sopra del rivestimento in intonaco o muratura in pietra lasciata a vista senza finiture ulteriori. Questo tipologia è considerata corretta nei casi in cui viene esposta la muratura portante in pietra oppure la parete viene rivestita con elementi minerali prelevati da ambienti fluviali e che non presentano una forma molto geometrizzata.

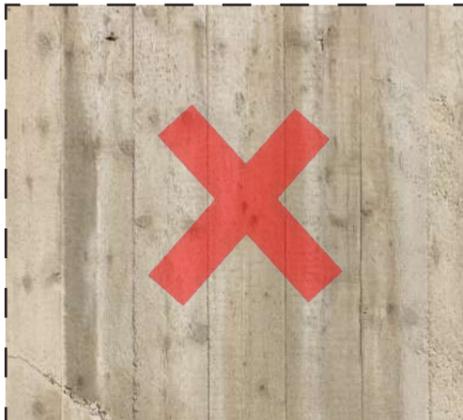
### CLS

Assenza di finitura su elementi portanti o tamponature in calcestruzzo che danno un carattere urbano al fabbricato completamente in contrasto con quello locale. Bisogna così procedere con il rivestimento degli elementi in cls scoperti con un sistema di finitura adeguato.

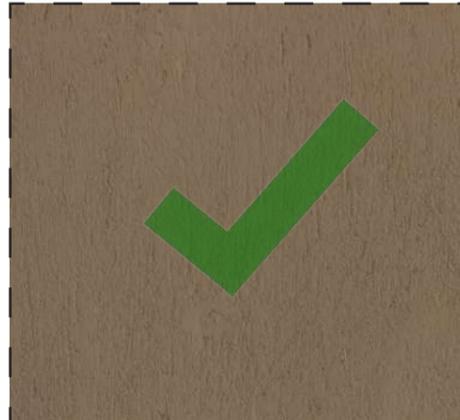
### INTONACO

L'intonaco fa parte delle finiture principali all'interno del comune di Crissolo. Questo tipo di finitura ha valenza storica ed è coerente con l'identità architettonica del luogo. Inoltre, l'intonaco su edifici di carattere moderno permette di mantenere un carattere formale più pulito ed anonimo.

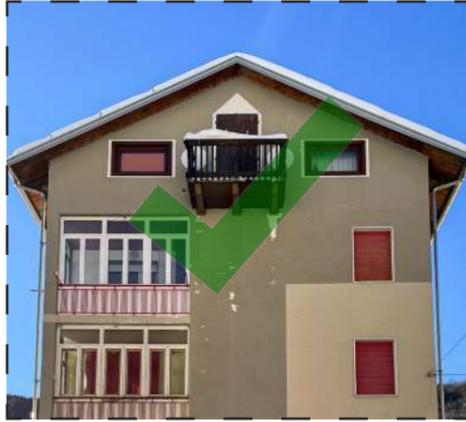
### DOPPIA FALDA

Tipologia di chiusura superiore molto frequente che presenta una divisione delle falde in due porzioni con orientamenti opposti l'uno all'altro. Soluzione considerata corretta e congrua con l'aspetto identitario locale. L'unico aspetto a cui bisogna fare particolare attenzione è lo sviluppo della pendenza della falda che deve rispettare le esigenze che un clima montano richiede.

<p><b>COPERTURA</b></p> <p>Generalmente le coperture devono mantenere una forma semplice e lineare, là dove sono presenti irregolarità vanno corrette mentre per quanto riguarda tetti sfalsati bisogna mantenere la stessa pendenza ed orientamento delle falde.</p>	<p><b>DOPPIA FALDA</b></p> <p>Rifacimento tetto nel caso in cui le pendenze non siano adeguate</p> <p>Consolidamento strutturale dove necessario</p> <p>Sostituzione elementi strutturali degradati</p> <p><b>DF</b></p>		<p><b>IRREGOLARE</b></p> <p>Rifacimento tetto</p> <p><b>IR</b></p>		<p><b>SFALSATO</b></p> <p>Rifacimento tetto nel caso in cui le pendenze non siano adeguate</p> <p>Consolidamento strutturale dove necessario</p> <p>Sostituzione elementi strutturali degradati</p> <p>Ampliamento per eliminare il dislivello tra le falde.</p> <p><b>SF</b></p>
<p><b>RIVESTIMENTO COPERTURA</b></p> <p>In generale gli interventi da eseguire sono operazione di manutenzione e sostituzione dove necessario.</p> <p>Sono entrambe adatte ma il rivestimento in lose risulta più rispettoso della tradizione.</p>	<p><b>LAMIERA</b></p> <p>Rimozione e sostituzione rivestimento non adeguato</p> <p>Rimozione e sostituzione rivestimento degradato</p> <p>Trattamento protettivo lamiera</p> <p><b>LM</b></p>		<p><b>LOSE</b></p> <p>Rimozione e sostituzione rivestimento degradato</p> <p><b>LO</b></p>

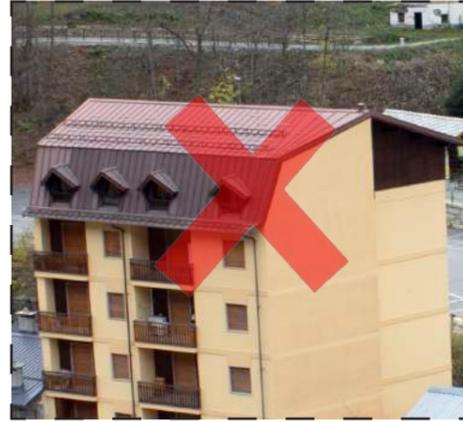
### IRREGOLARE

Tipologia di chiusura superiore caratterizzata da cambi di pendenze della falda e cambi di orientamento. Soluzioni tecnologiche considerate particolarmente errate anche per via della funzione speculativa dell'intervento.

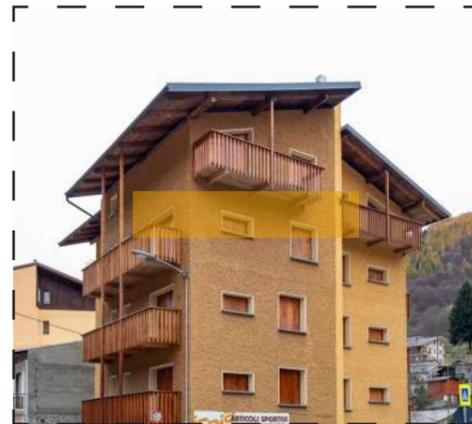
### SFALSATO

Tipologia di chiusura superiore caratterizzato da sviluppo delle falde su livelli differenti. Soluzione considerata corretta nel momento in cui le falde non presentano orientamenti completamente diversi tra di loro. Questa soluzione può essere applicata ad edifici fuori scala cercando di suddividere il volume ed andando a contrastare la monumentalità del fabbricato.

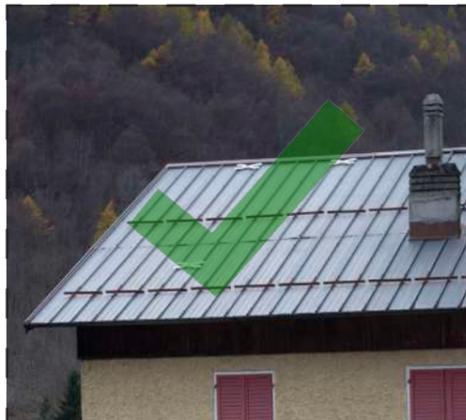
### LAMIERA

Rivestimento della copertura non di pregio ma considerato accettabile nella restituzione estetica nonostante esso dia un carattere particolarmente industriale al fabbricato.

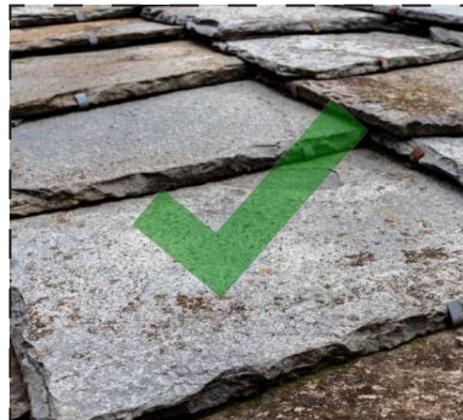
### LOSE

Soluzione di rivestimento tipico del luogo montano alpino, quindi considerato corretto l'utilizzo della losa come finitura della chiusura superiore.

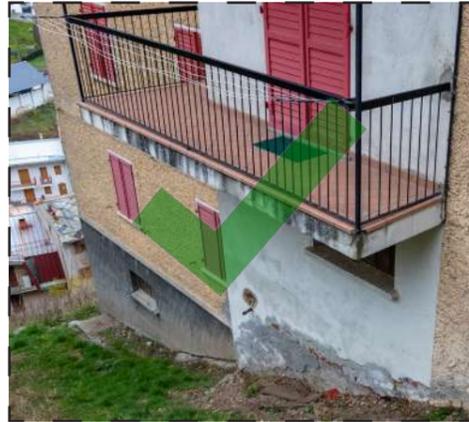
### FERRO SEMPLICE

Soluzione tecnologica tipica del luogo anche se meno tradizionale perché derivante dalle prime forme di industrializzazione e da scambi con le città sviluppate limitrofe. Elemento tecnico considerato corretto nel momento in cui esso non presenta nessuna forma di ornamento ma è composto da elementi singoli molto lineari.

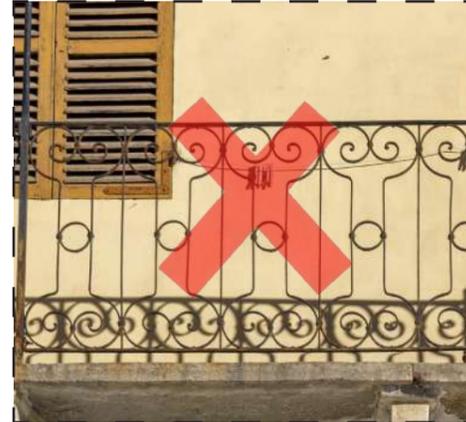
### FERRO COMPLESSO

Soluzione tecnologica simile alla "BALAUSTRINA IN FERRO SEMPLICE" però particolareggiata da ornamenti complessi che modificano troppo il disegno di facciata. Elemento tecnologico non considerato corretto perché troppo in contrasto con la composizione semplice e geometrica delle facciate tipiche di Crissolo.
