# RECUPERO DEL MODERNO

**FUORI SCALA** | PICCOLI INTERVENTI  
PER GRANDI ARCHITETTURE

POLITECNICO DI TORINO | CORSO DI LAUREA MAGISTRALE IN  
ARCHITETTURA PER LA SOSTENIBILITA' | A.A. 2022/23

I villaggi alpinistici | PROGETTI PER CRISSOLO, IN ALTA VALLE PO

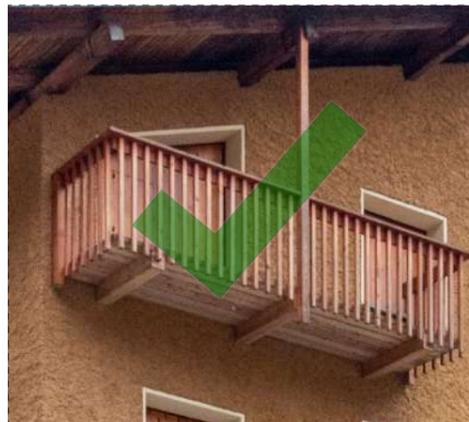
### LEGNO

Soluzione tecnologica tipica del luogo e degli edifici storici quindi perfettamente in linea con l'identità canonica.

<p><b>FC</b></p>	<p><b>LEGNO</b></p> <p>Trattamento protettivo del legno</p> <p>Sostituzione parti degradate</p> <p>Aggiunta di elementi in ferro strutturali</p>

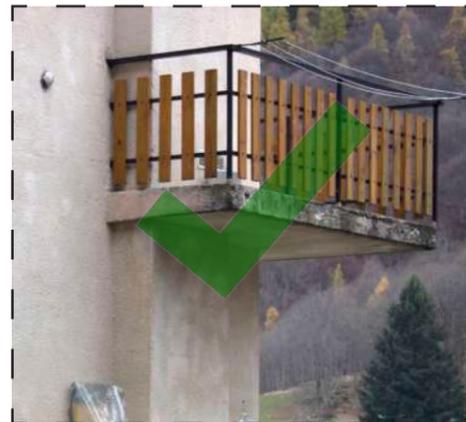
### LEGNO FERRO

Soluzione tecnologica che riesce ad accostare il moderno ad una modalità di fabbricazione più tradizionale con l'uso di elementi lignei. Tipologia considerata corretta però va posta particolare attenzione alla progettazione di questi elementi rispettando la tradizione.

<p><b>LE</b></p>	<p><b>LEGNO FERRO</b></p> <p>Sostituzione parti degradate</p> <p>Trattamento protettivo del legno</p> <p>Trattamento protettivo del ferro</p> <p>Riverniciatura nel caso di colorazioni non congrue</p>

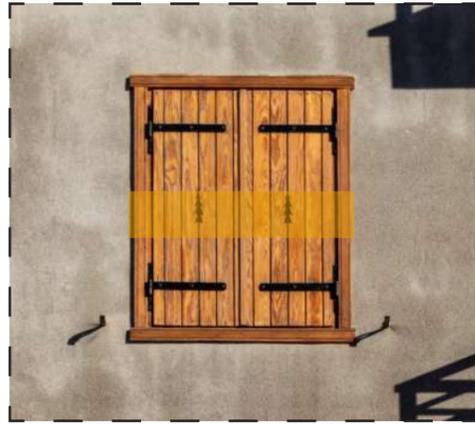
### LEGNO

Tipologia di aperture molto semplici che richiamano aspetti materici tradizionali. Soluzione considerata corretta ma dove bisogna prestare particolare attenzione alla troppa pulizia dell'intervento e all'assenza di eventuali ornamenti che vanno ad arricchire ed a geometrizzare la costruzione della facciata.

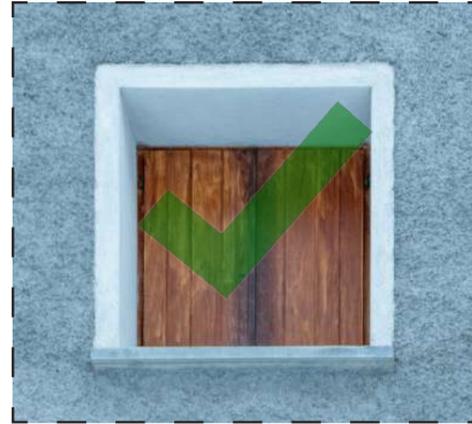
### CON CORNICE

Tipologia di apertura molto simile a quella in "LEGNO" che però presenta ornamenti di cornice con un richiamo di carattere storico di particolare pertinenza. Soluzione considerata corretta.

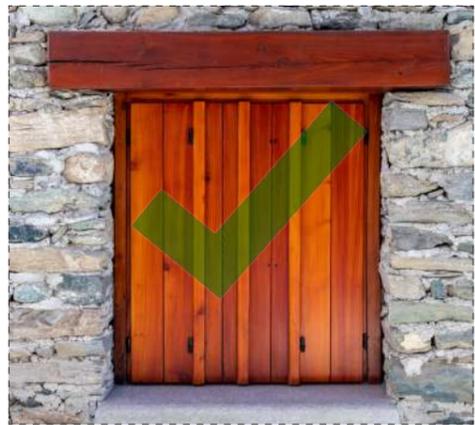
### CON ARCHITRAVE

Tipologia di apertura molto simile a quella in "LEGNO" che però presenta ornamenti con architrave con un richiamo di carattere storico di particolare pertinenza. Soluzione considerata corretta.

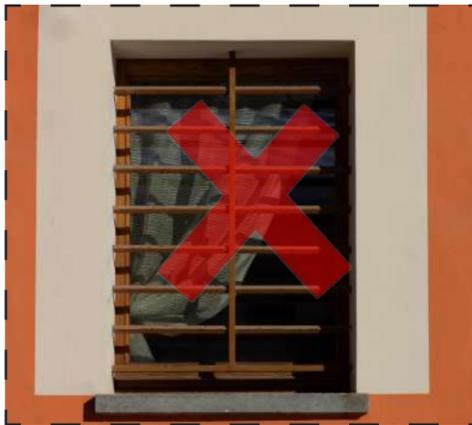
### INFERRIATE

Tipologia di apertura caratterizzate da elementi in ferro costruiti rispettando una griglia e che conferiscono alla facciata un aspetto urbanizzato e troppo industriale. Soluzione non considerata corretta ma rivisitabile con la sostituzione dell'inferriata con degli elementi lignei.
